**La obra compleja del mes.**

**Abril 2015**

**EN ESTA OCASIÓN NUESTRA PRESENTACION DE LA OBRA DEL MES ESTA DEDICADA AL FARO DE BURELA. FARO QUE DESDE 1959, HA CUMPLIDO CON SU MISION DE GUIAR A LOS NAVEGANTES A BUEN PUERTO, HASTA QUE EN MARZO 2014, UNO DE LOS HABITUALES TEMPORALES GALLEGOS, A PUESTO FIN A UNA HISTORIA VINCULADA AL PUEBLO DE BURELA ASI COMO A LA GALICIA MARINERA QUE PADECE GRANDES TEMPORALES, LOS CUALES MUCHAS VECES VISTEN DE LUTO A UNA POBLACION CURTIDA Y CONOCEDORA DE LO TRAGICOS DE LOS TEMPORALES EN ESTA TIERRA. TRAS HABERLO PARTIDO SE PROCEDE POR PARTE DEL MINISTERIO DE FOMENTO Y LA AUTORIDAD PORTUARIA FERROL-SAN CIBRAO A LA AUTORIZACION DE LA DEMOLICION POR CORTE Y SU POSTERIOR RETIRADA EN COLABORACION CON LOS PROFESIONALES DE LA EMPRESA MARCOR XOVE CONTRATA DE LA OBRA.**

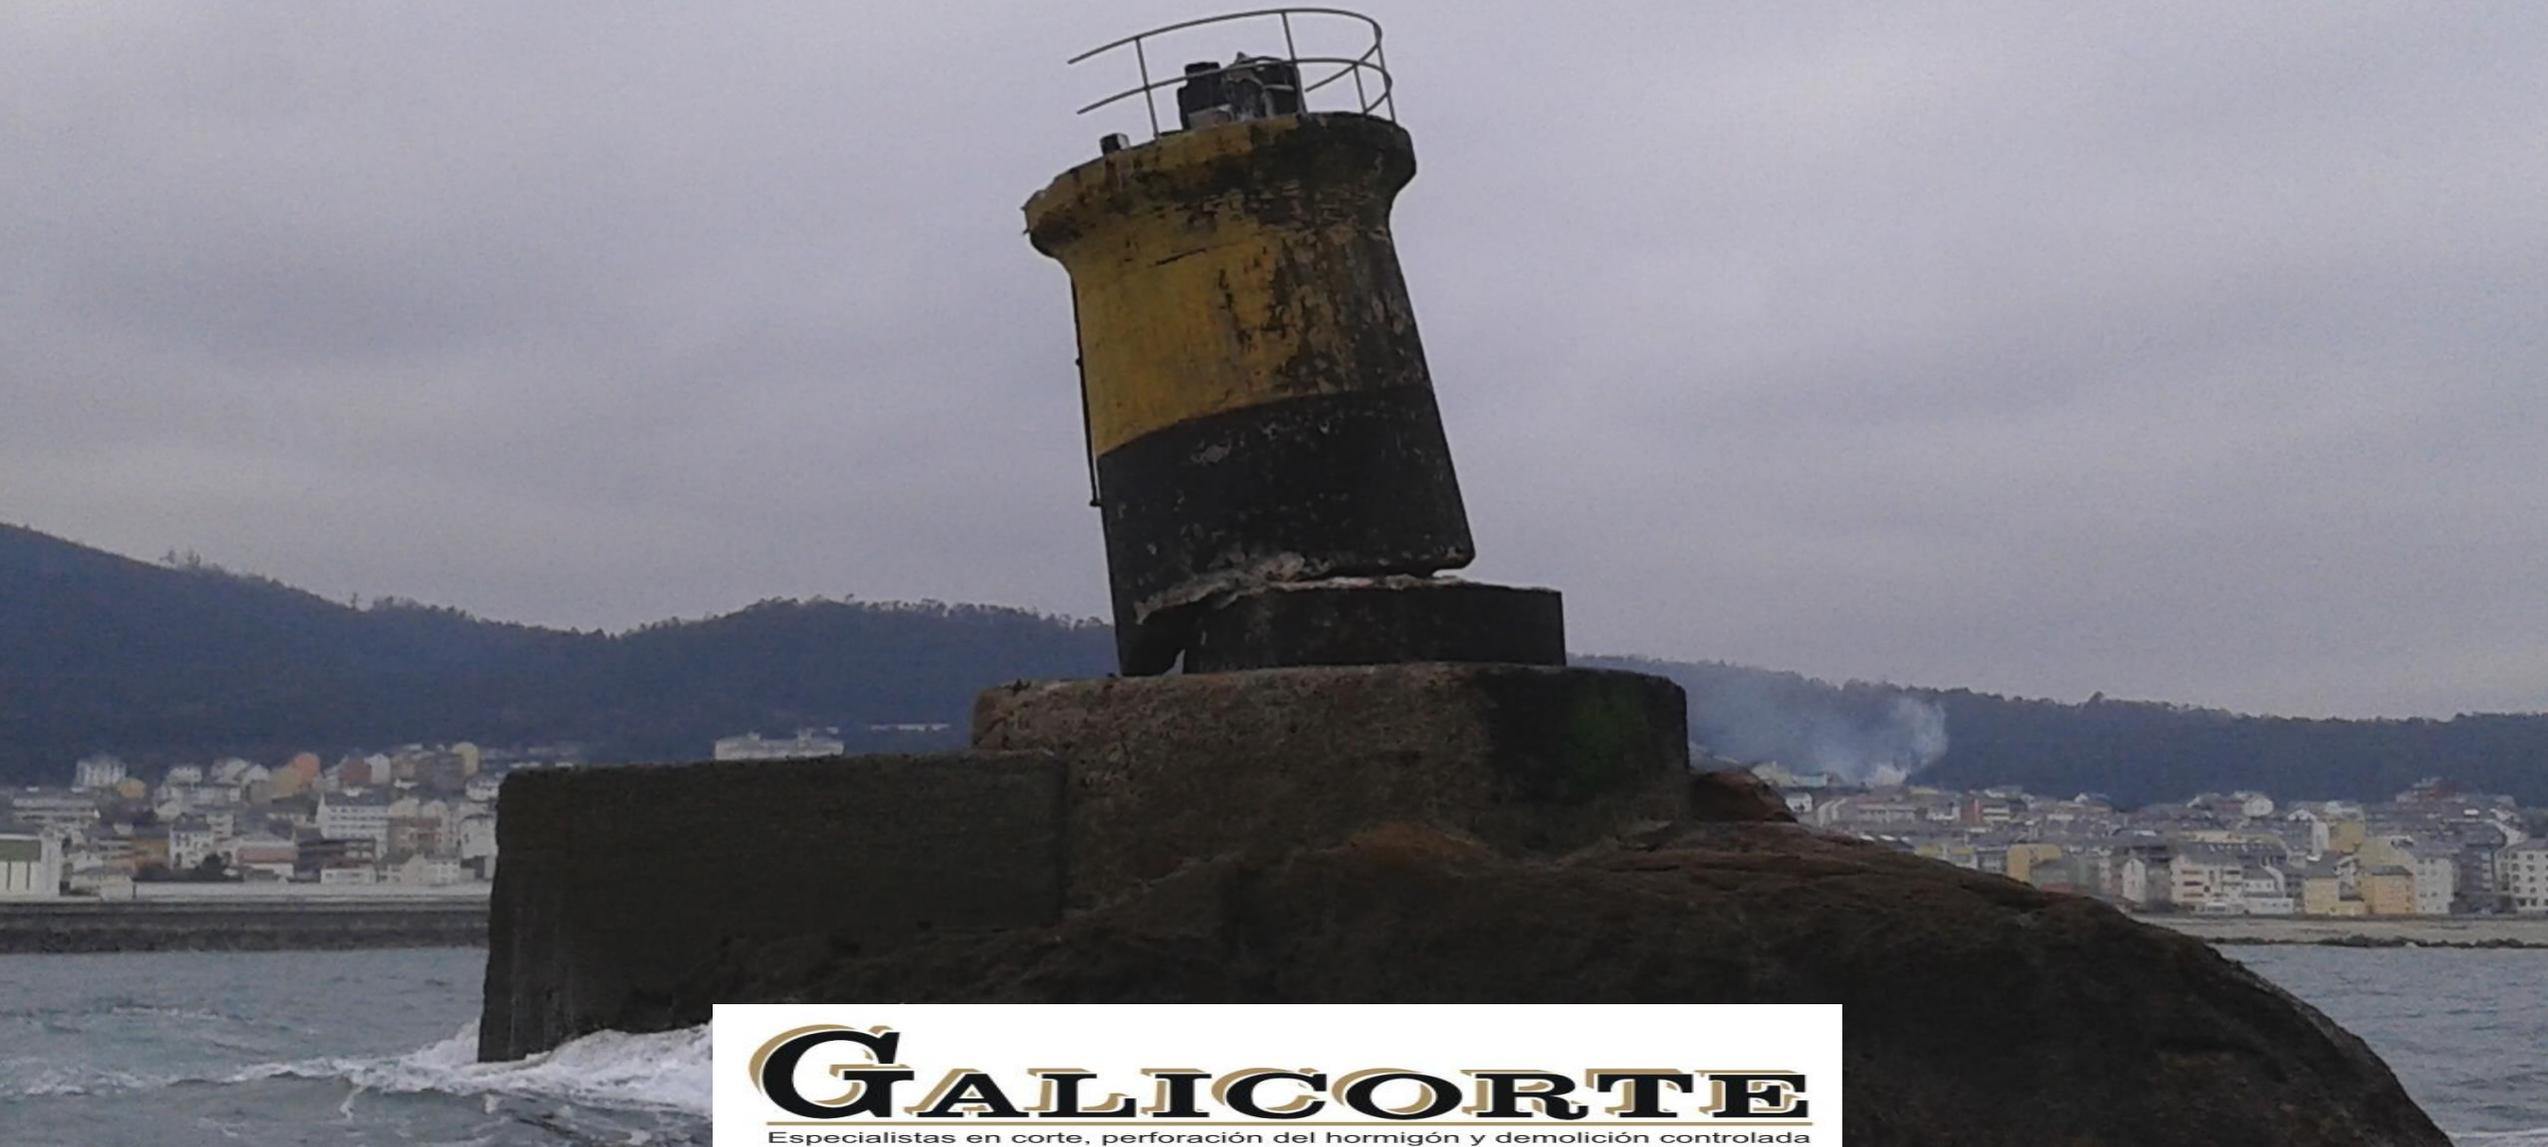
# VISTA GENERAL DE LA SITUACION DEL FARO TRAS EL TEMPORAL. (1)

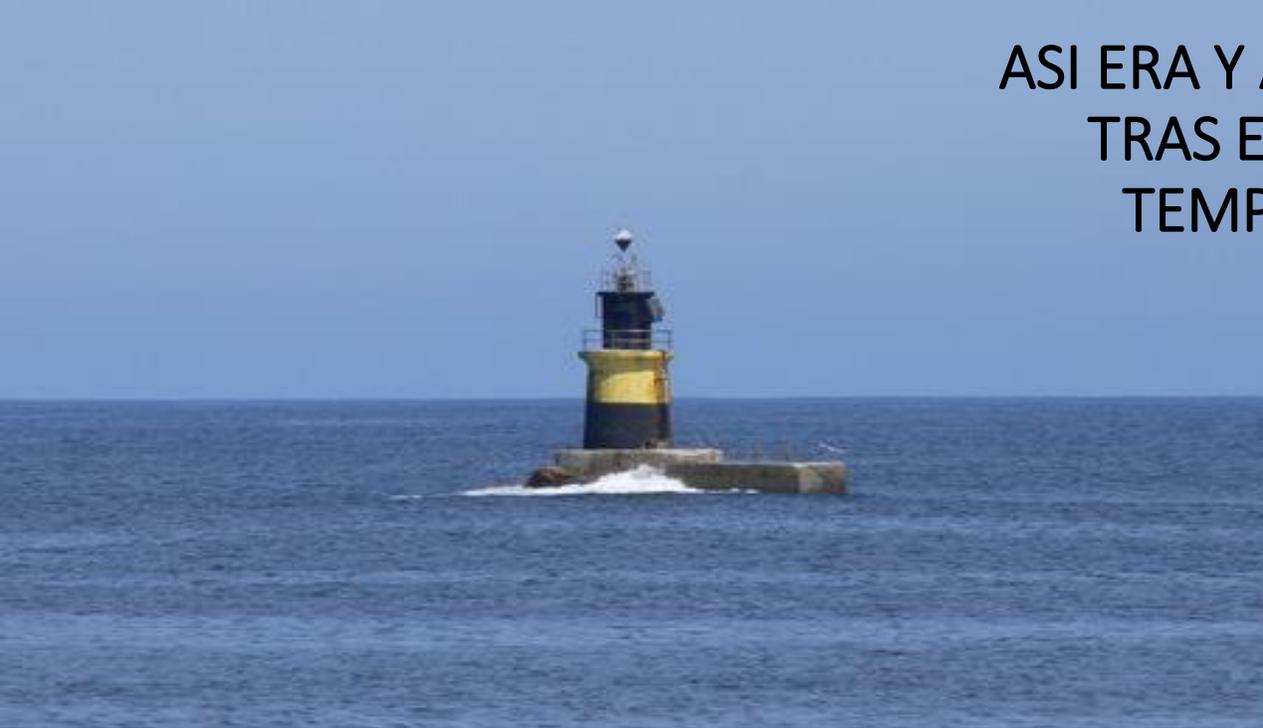
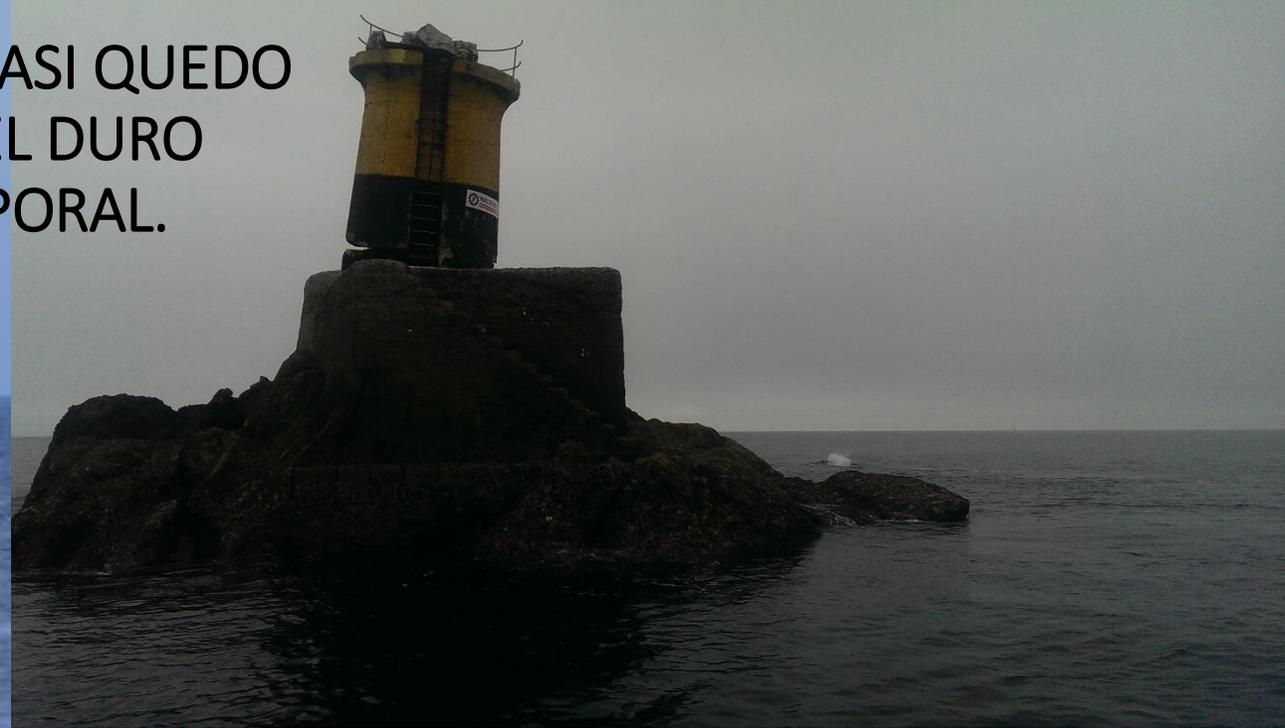
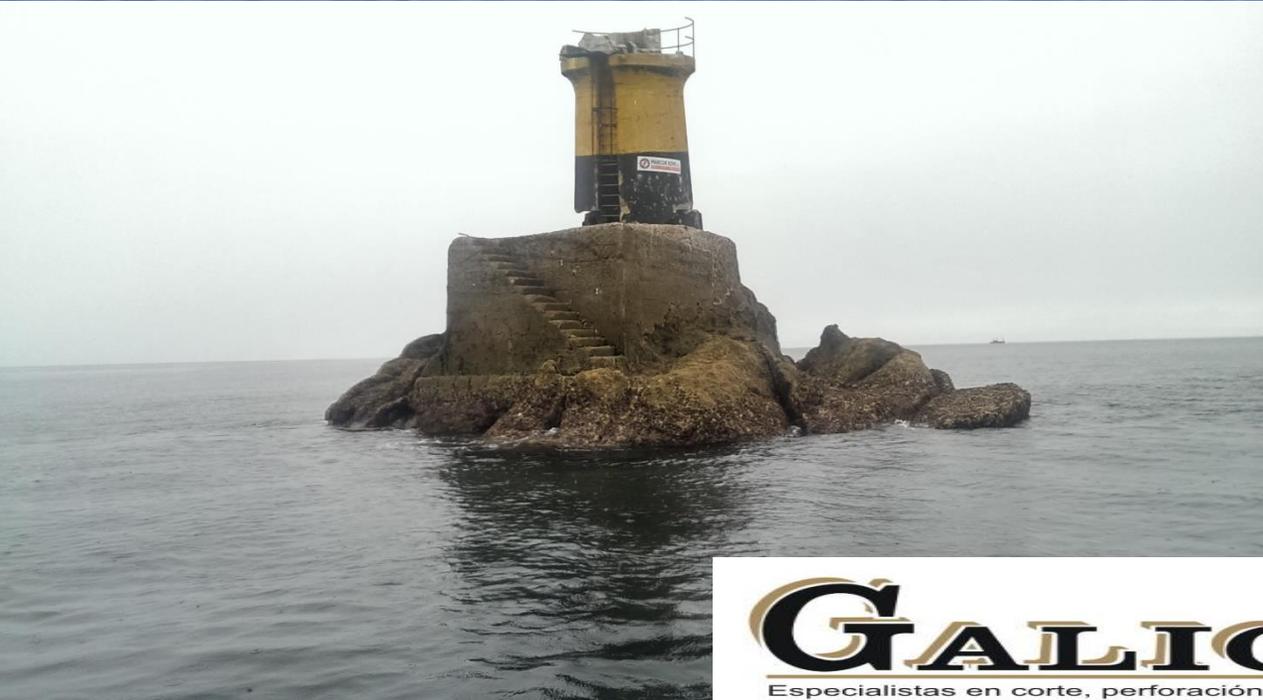
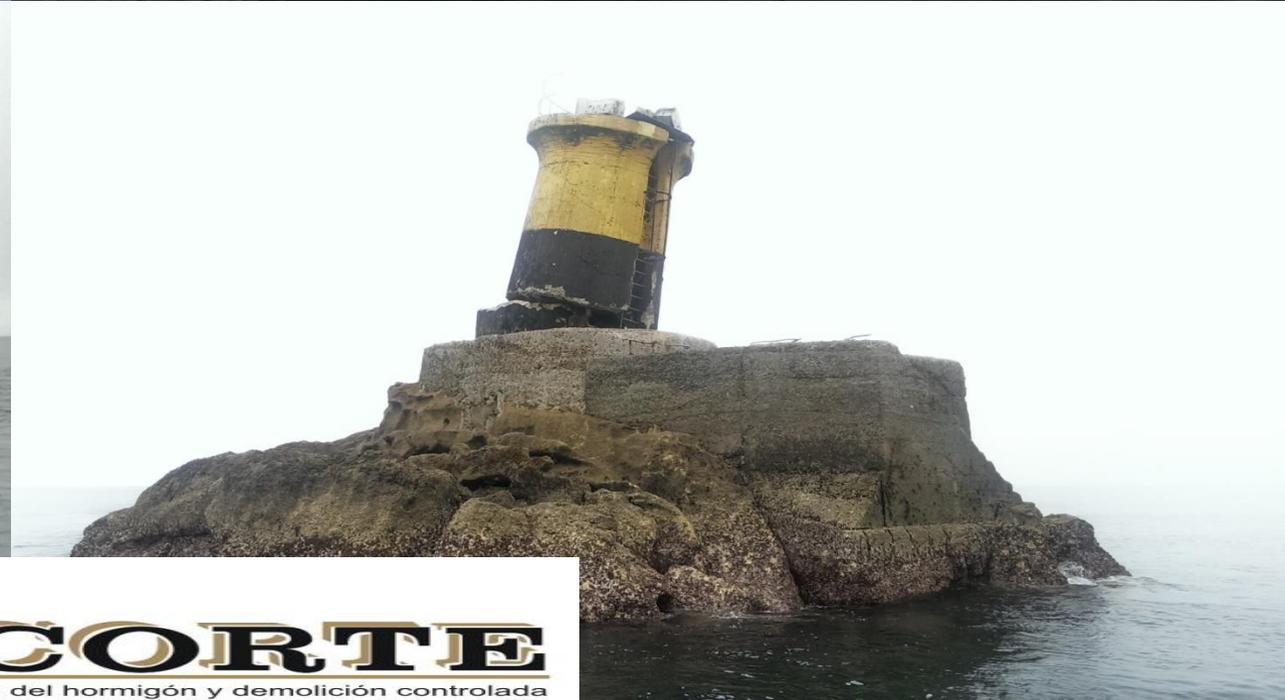
ASI ERA Y ASI QUEDO  
TRAS EL DURO  
TEMPORAL.

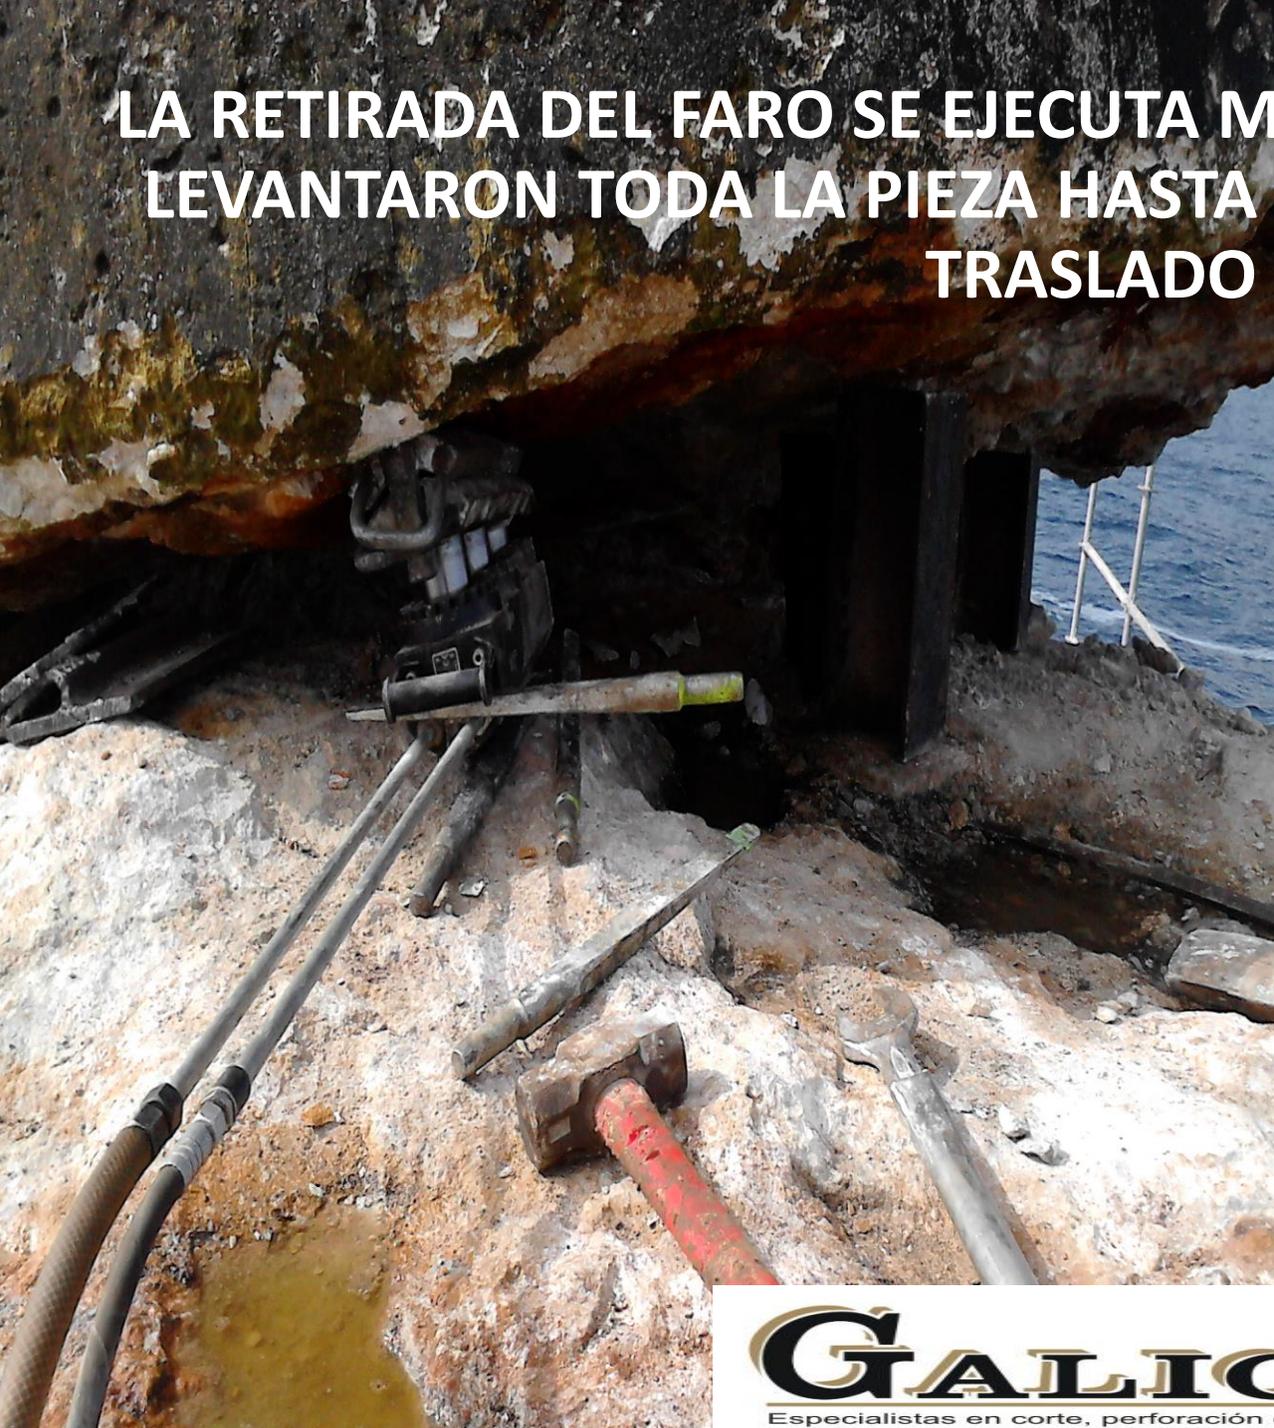
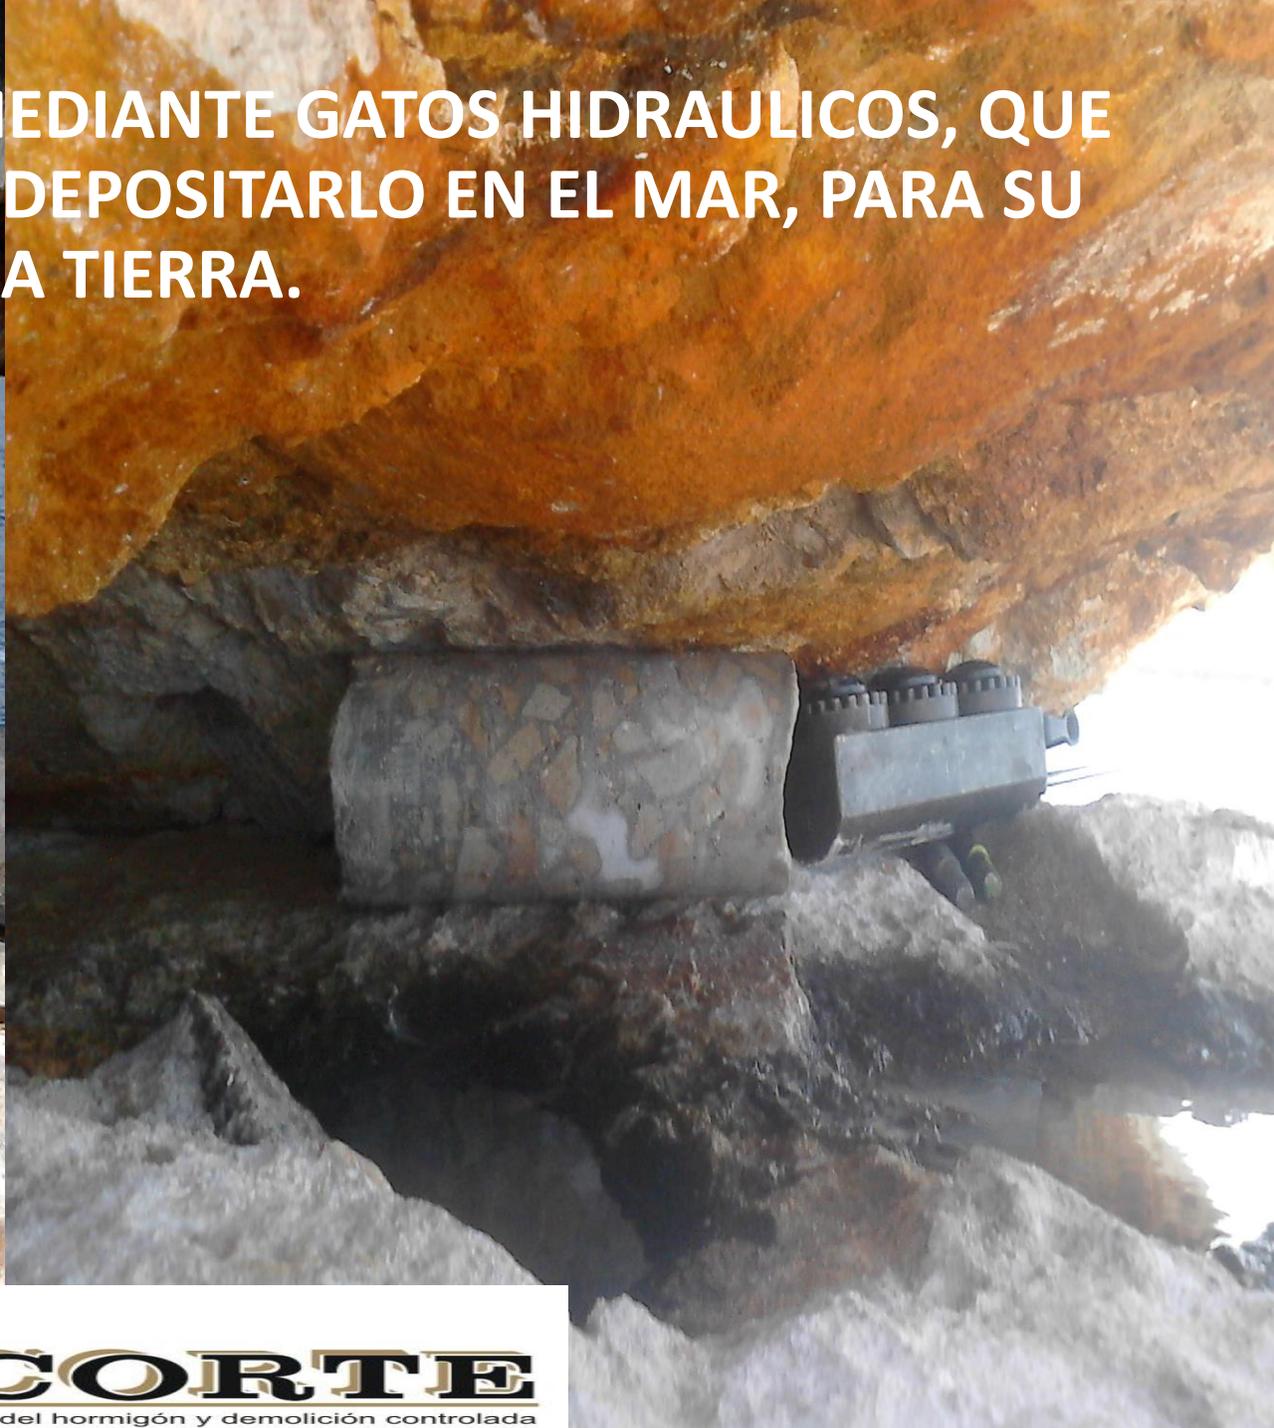
LA RETIRADA DEL FARO SE EJECUTA MEDIANTE GATOS HIDRAULICOS, QUE LEVANTARON TODA LA PIEZA HASTA DEPOSITARLO EN EL MAR, PARA SU TRASLADO A TIERRA.

CUERPO DEL FARO DEPOSITADO EN EL MAR.  
SE PROCEDE AL CORTE SUMERGIDO PARA SU TRASLADO A TIERRA.

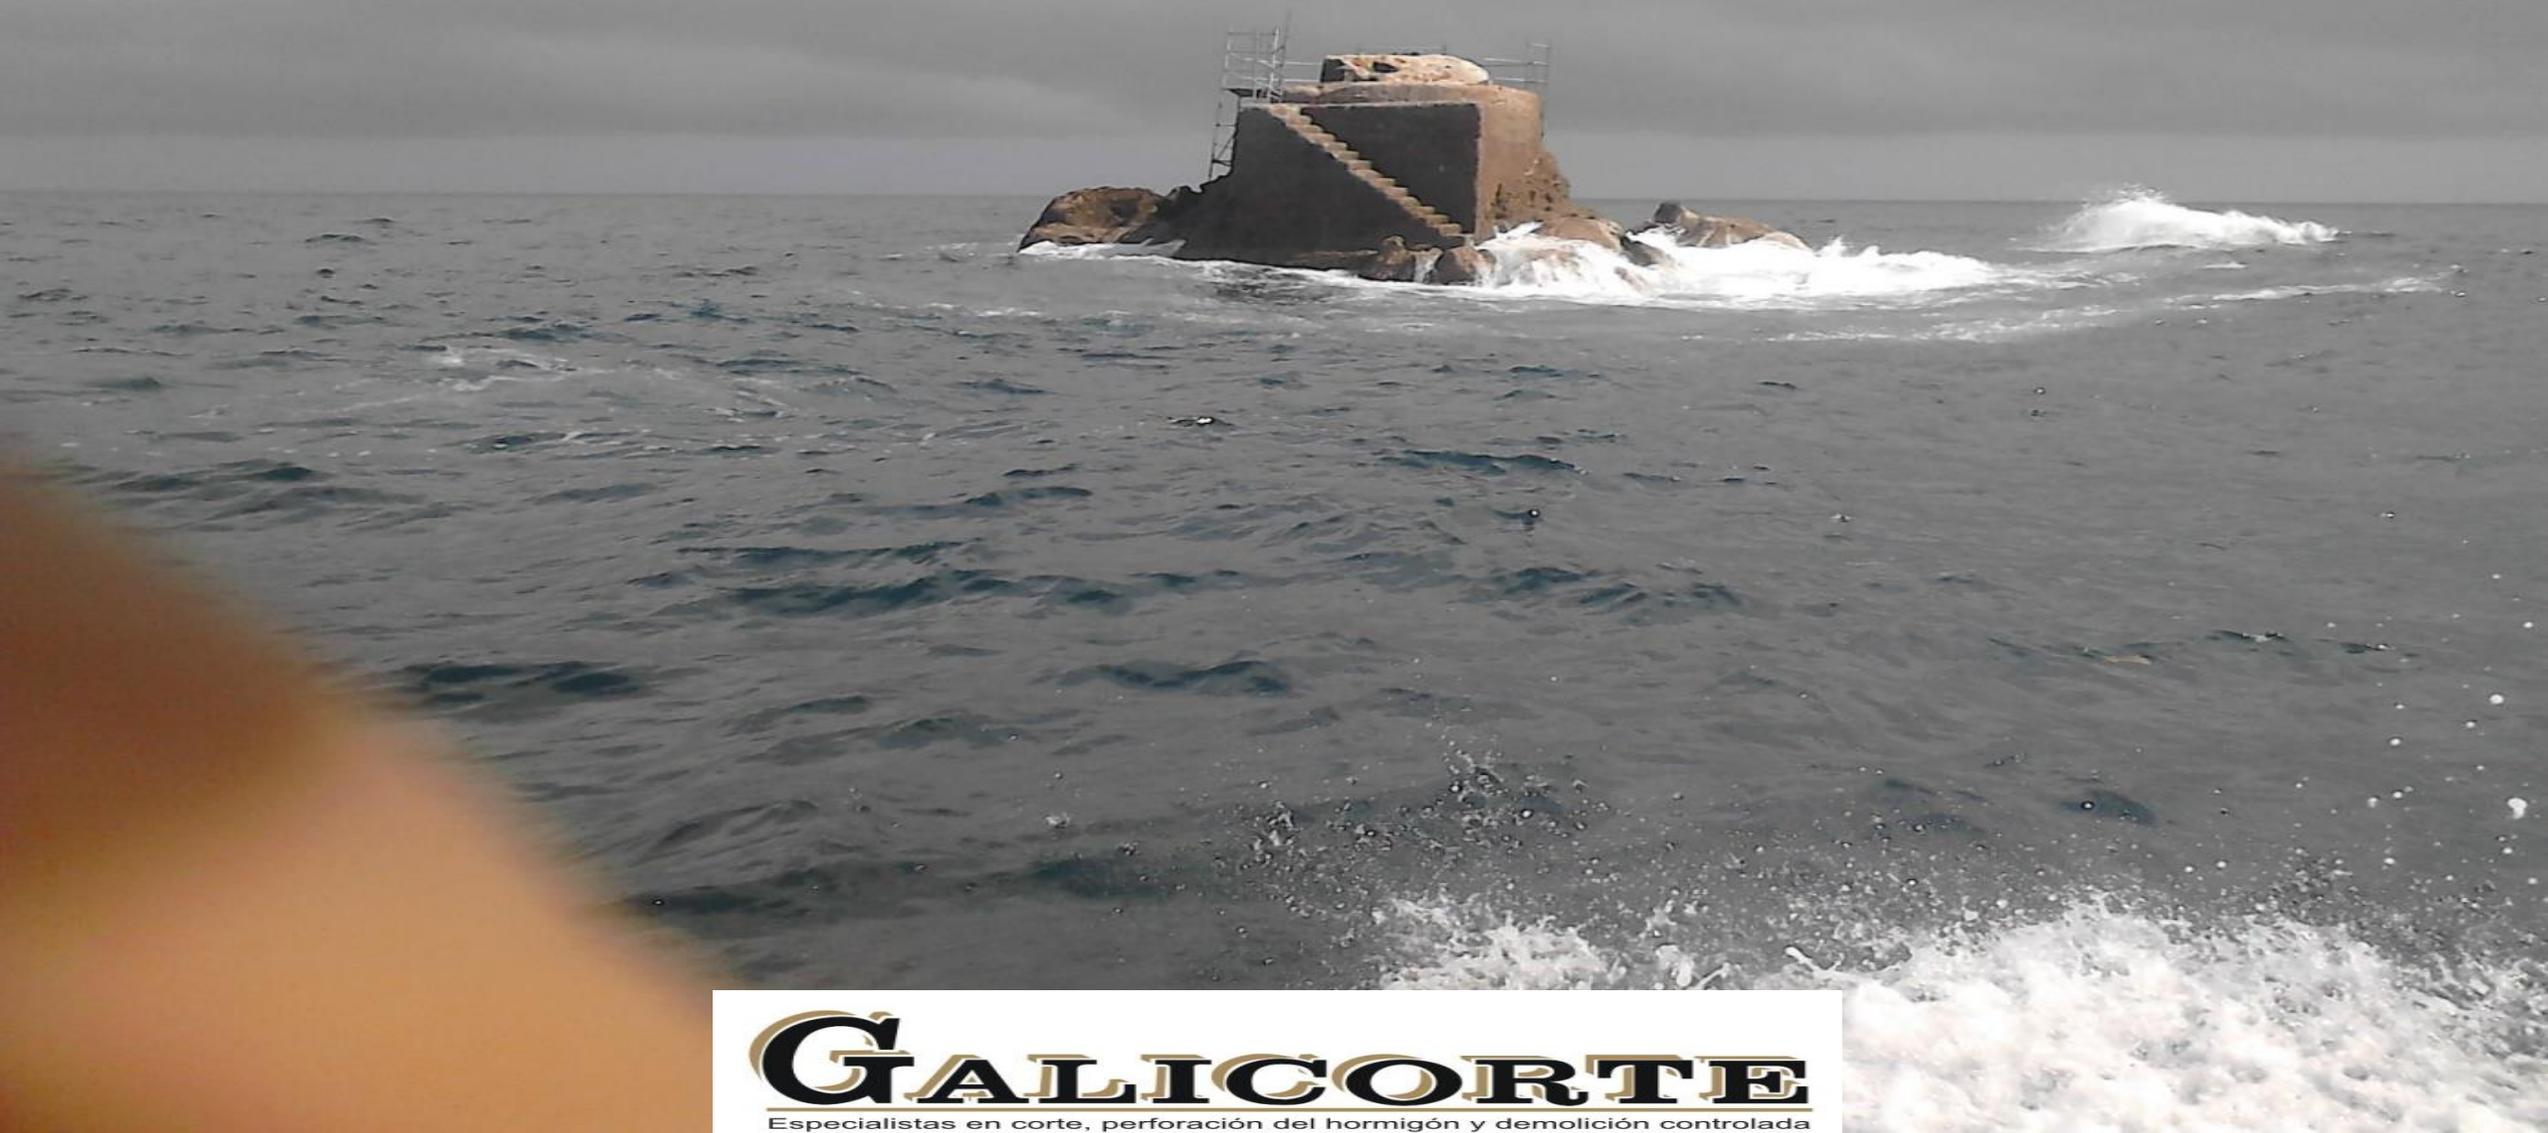
VISTA GENERAL DE LA BASE SIN FARO.  
EL COMIENZO DE TEMPORAL, NOS OBLIGA A POSPONER EL TRABAJO.

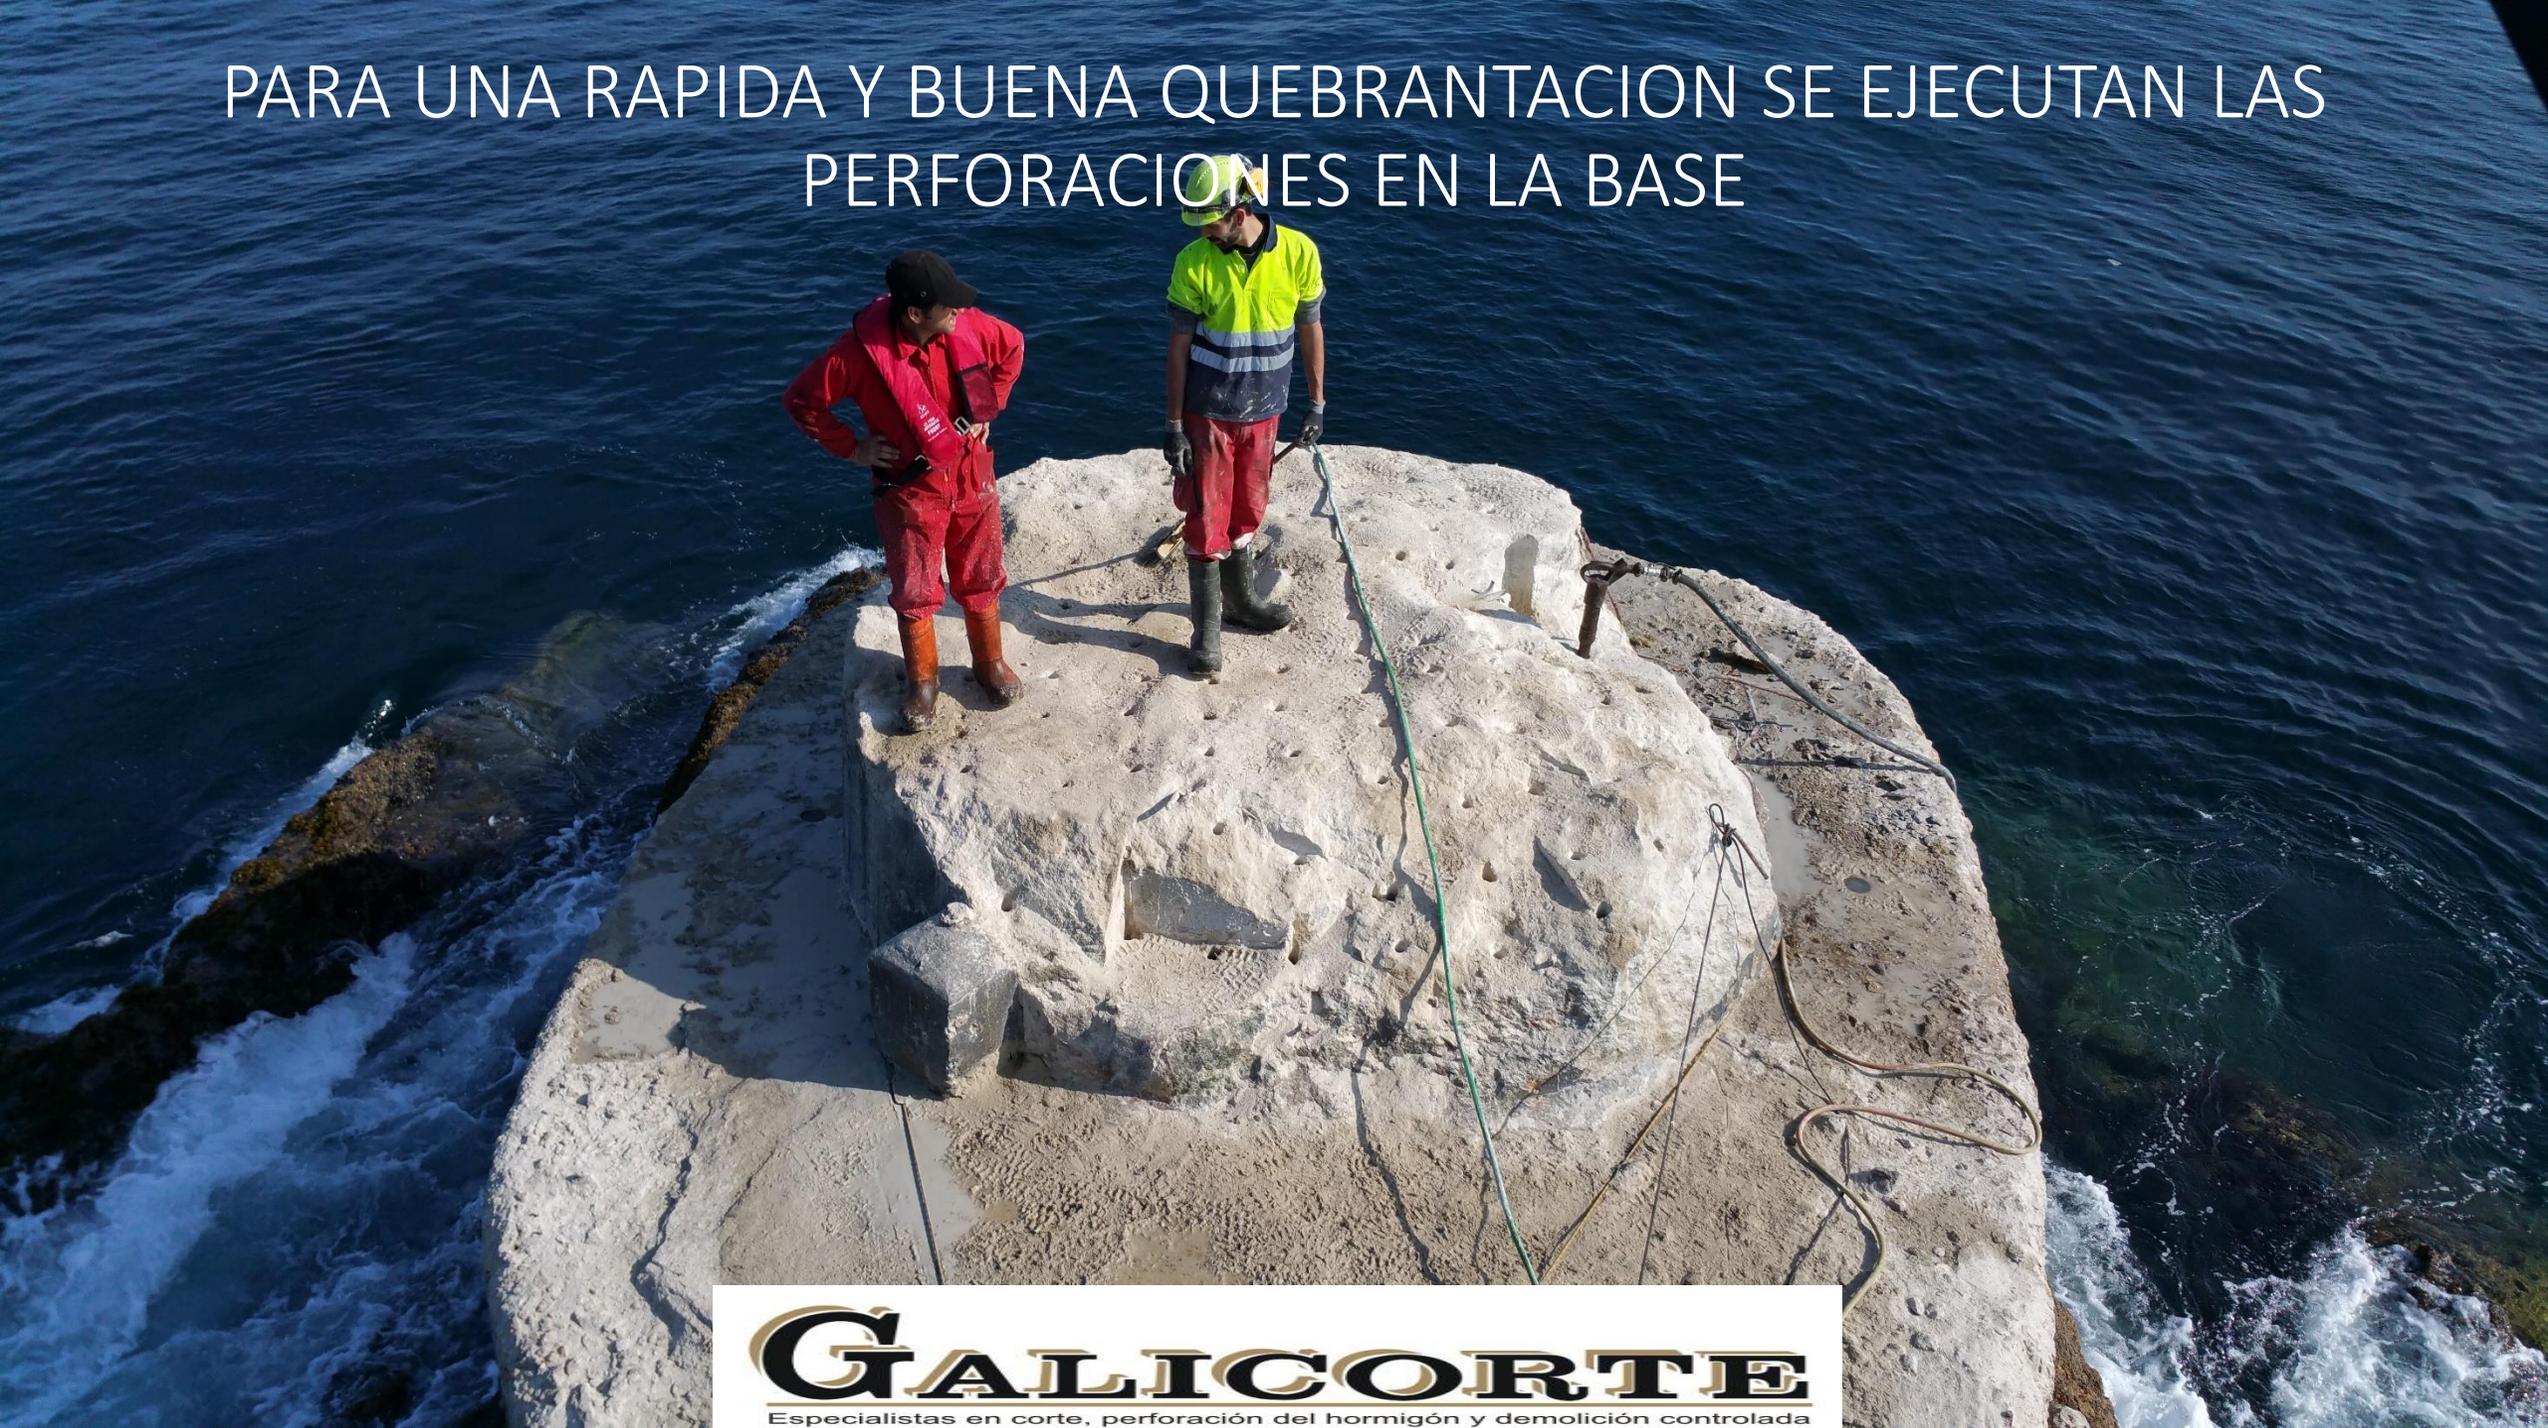
DESPUES DE LA RETIRADA DEL FARO, SE PROCEDE A LA QUEBRANTACIÓN DE LA BASE.

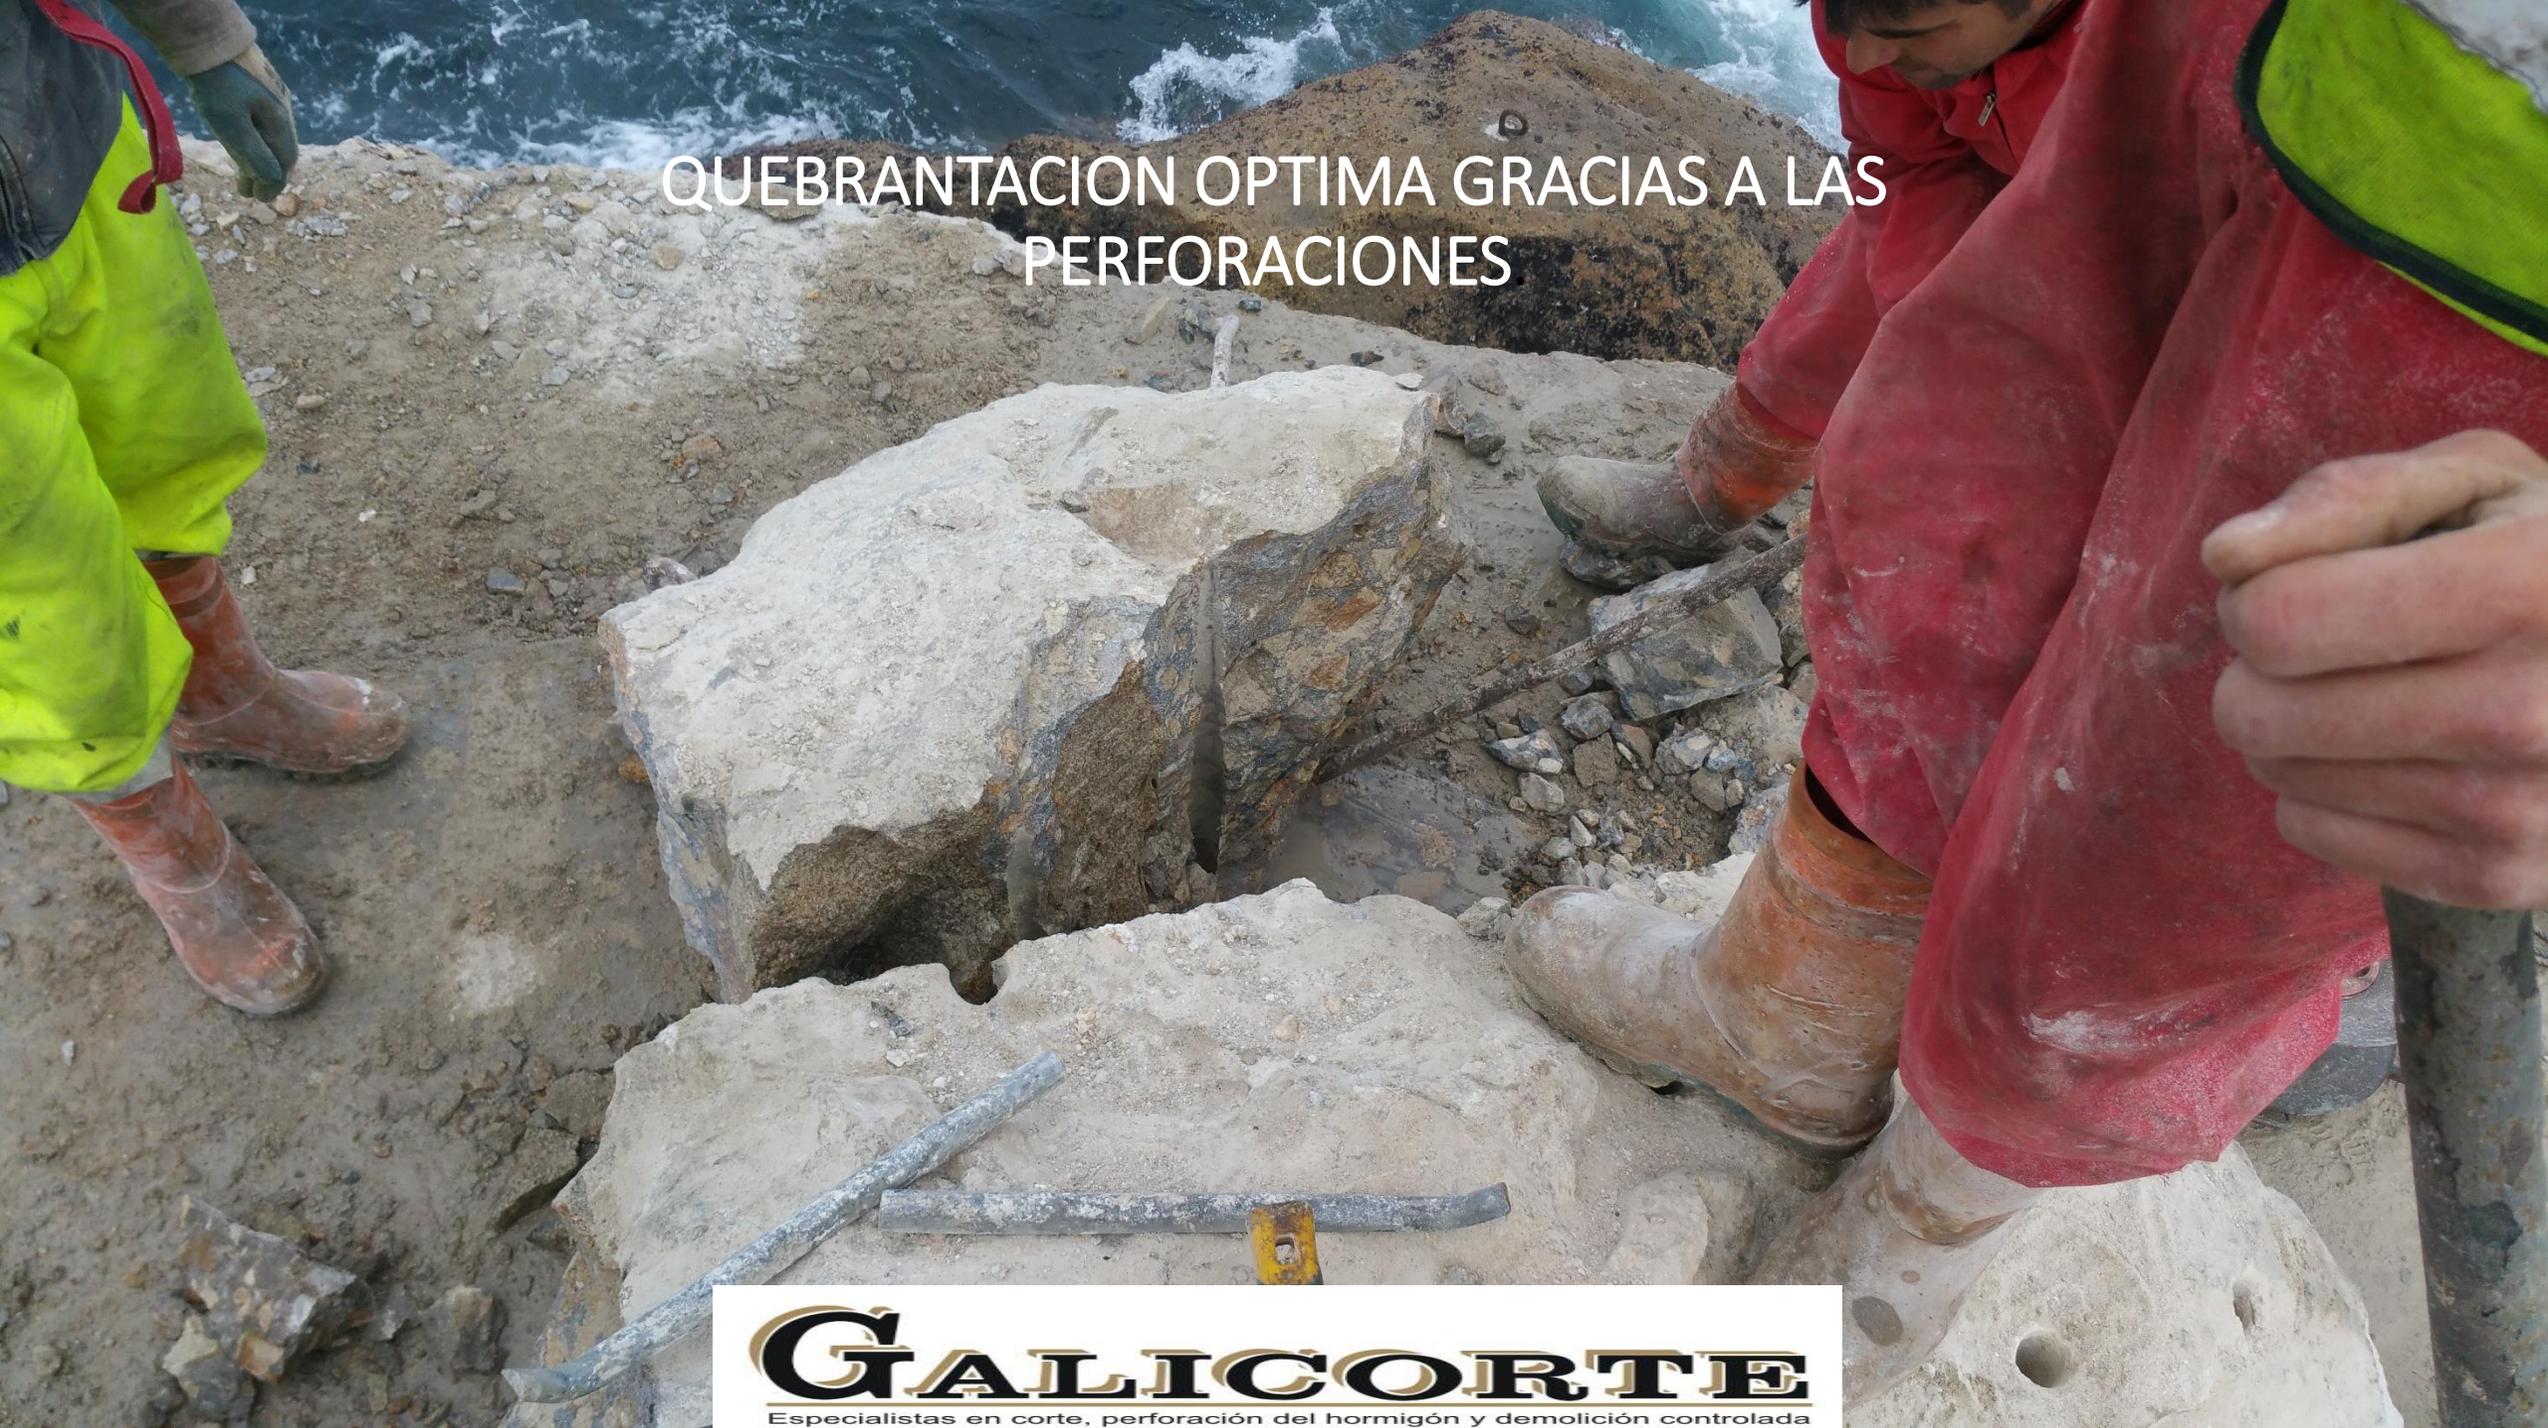
QUEBRANTACION OPTIMA GRACIAS A LAS  
PERFORACIONES
