**La obra compleja del mes.**

**Abril 2015**

**EN ESTA OCASIÓN NUESTRA PRESENTACION DE LA OBRA DEL MES ESTA DEDICADA AL FARO DE BURELA. FARO QUE DESDE 1959, HA CUMPLIDO CON SU MISION DE GUIAR A LOS NAVEGANTES A BUEN PUERTO, HASTA QUE EN MARZO 2014, UNO DE LOS HABITUALES TEMPORALES GALLEGOS, A PUESTO FIN A UNA HISTORIA VINCULADA AL PUEBLO DE BURELA ASI COMO A LA GALICIA MARINERA QUE PADECE GRANDES TEMPORALES, LOS CUALES MUCHAS VECES VISTEN DE LUTO A UNA POBLACION CURTIDA Y CONOCEDORA DE LO TRAGICOS DE LOS TEMPORALES EN ESTA TIERRA. TRAS HABERLO PARTIDO SE PROCEDE POR PARTE DEL MINISTERIO DE FOMENTO Y LA AUTORIDAD PORTUARIA FERROL-SAN CIBRAO A LA AUTORIZACION DE LA DEMOLICION POR CORTE Y SU POSTERIOR RETIRADA EN COLABORACION CON LOS PROFESIONALES DE LA EMPRESA MARCOR XOVE CONTRATA DE LA OBRA.**

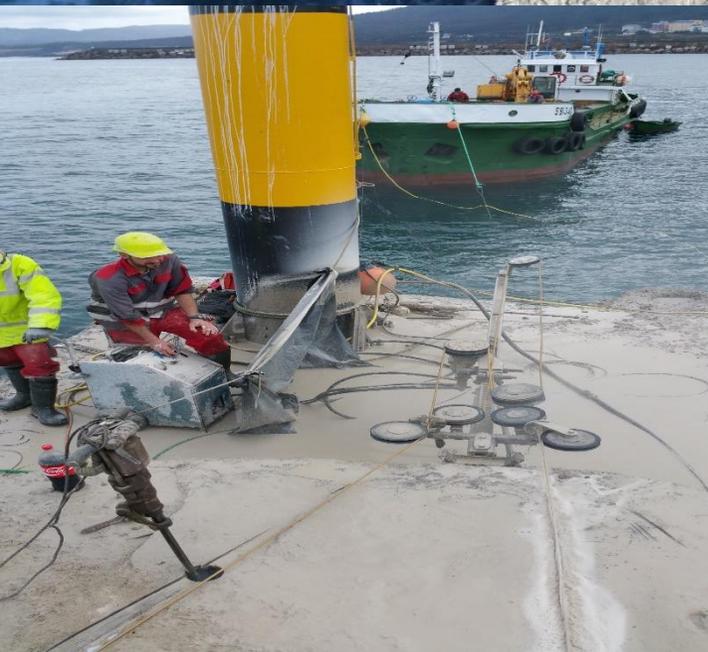
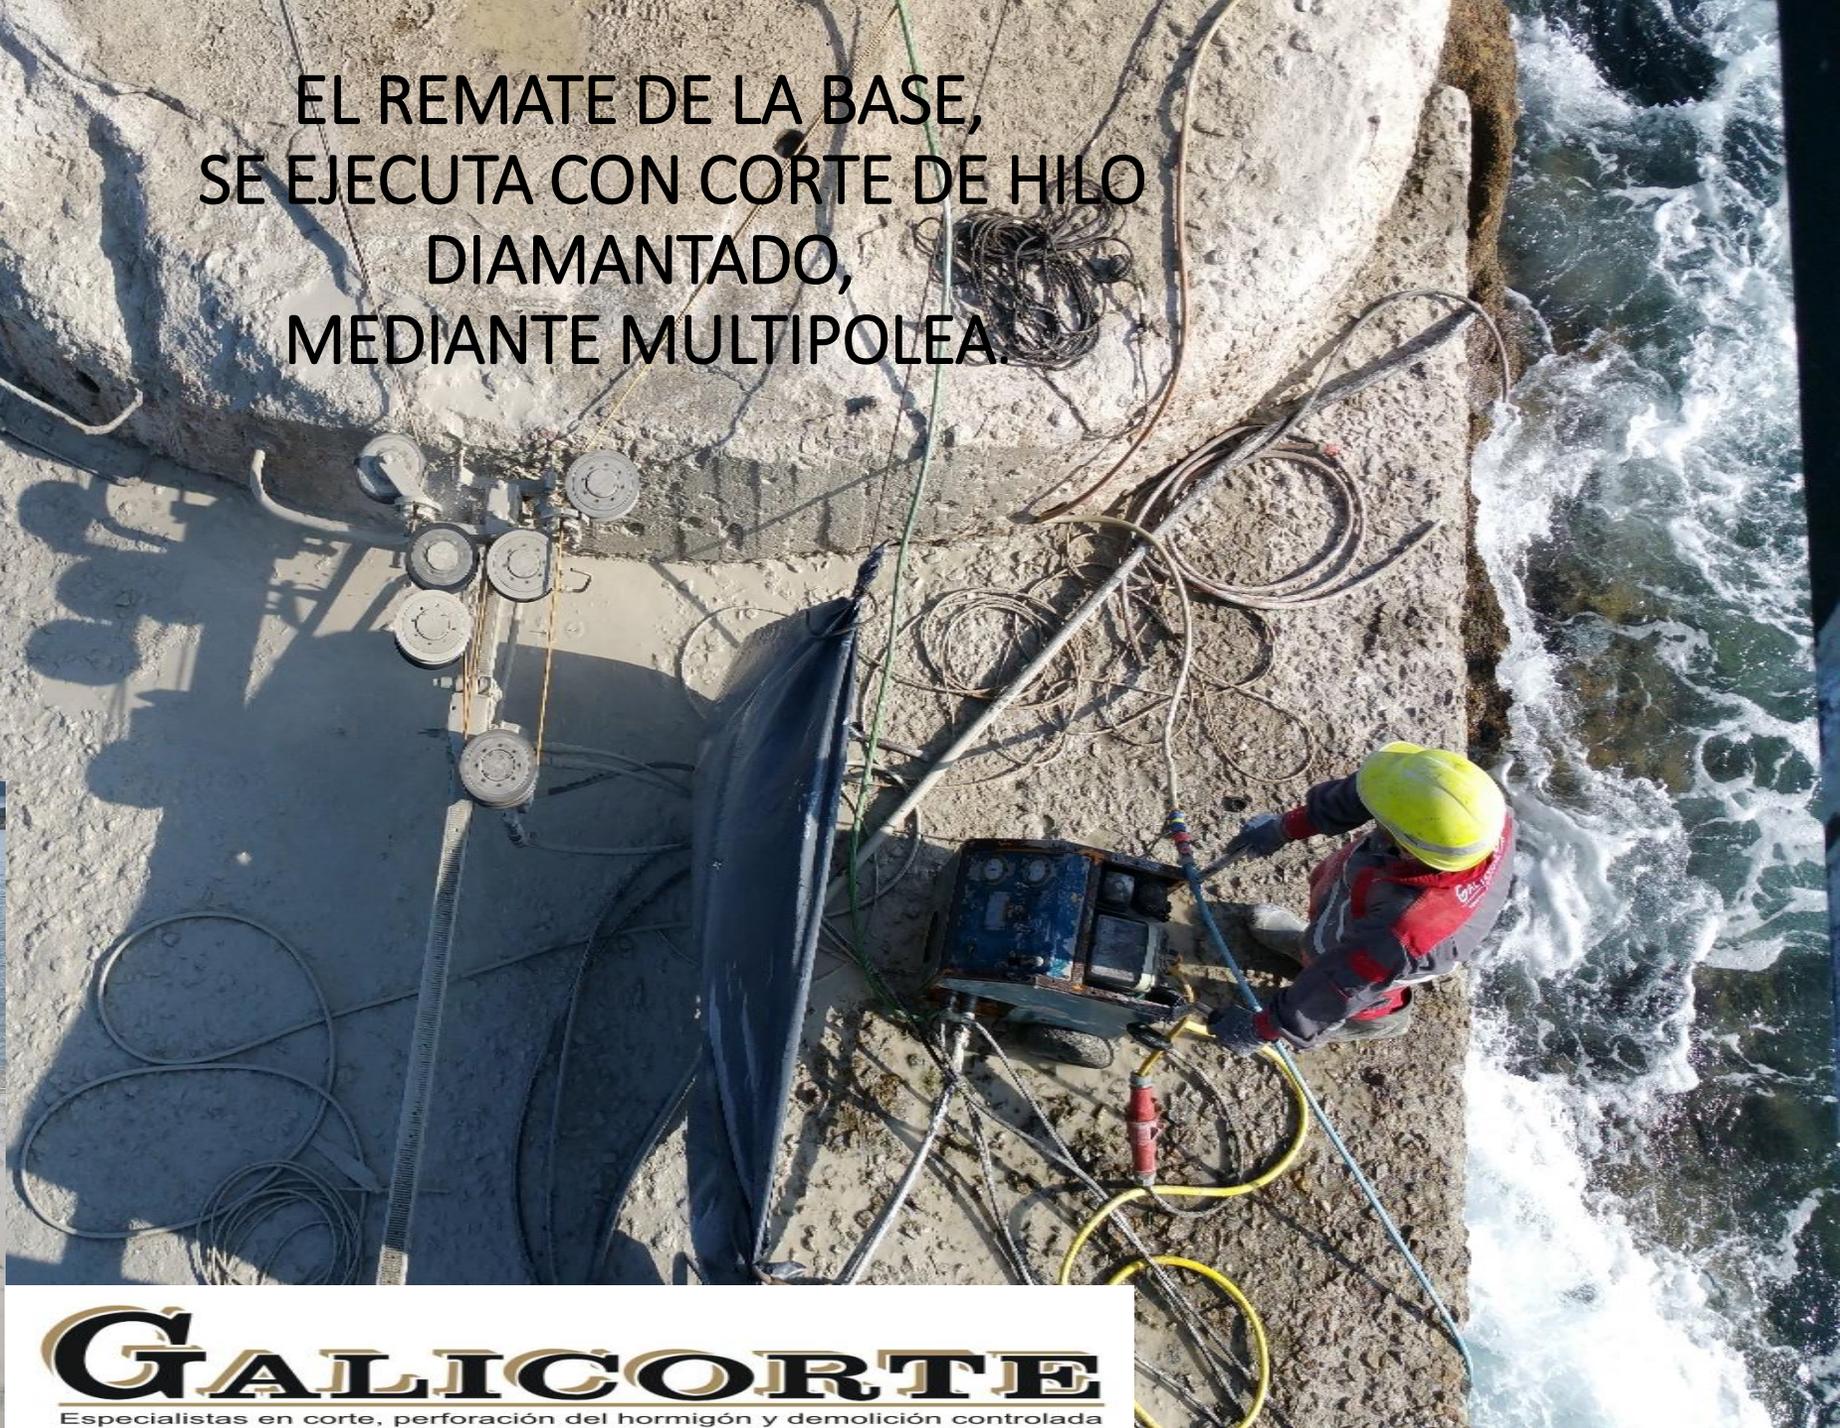
EL REMATE DE LA BASE,  
SE EJECUTA CON CORTE DE HILO  
DIAMANTADO,  
MEDIANTE MULTIPOLEA.

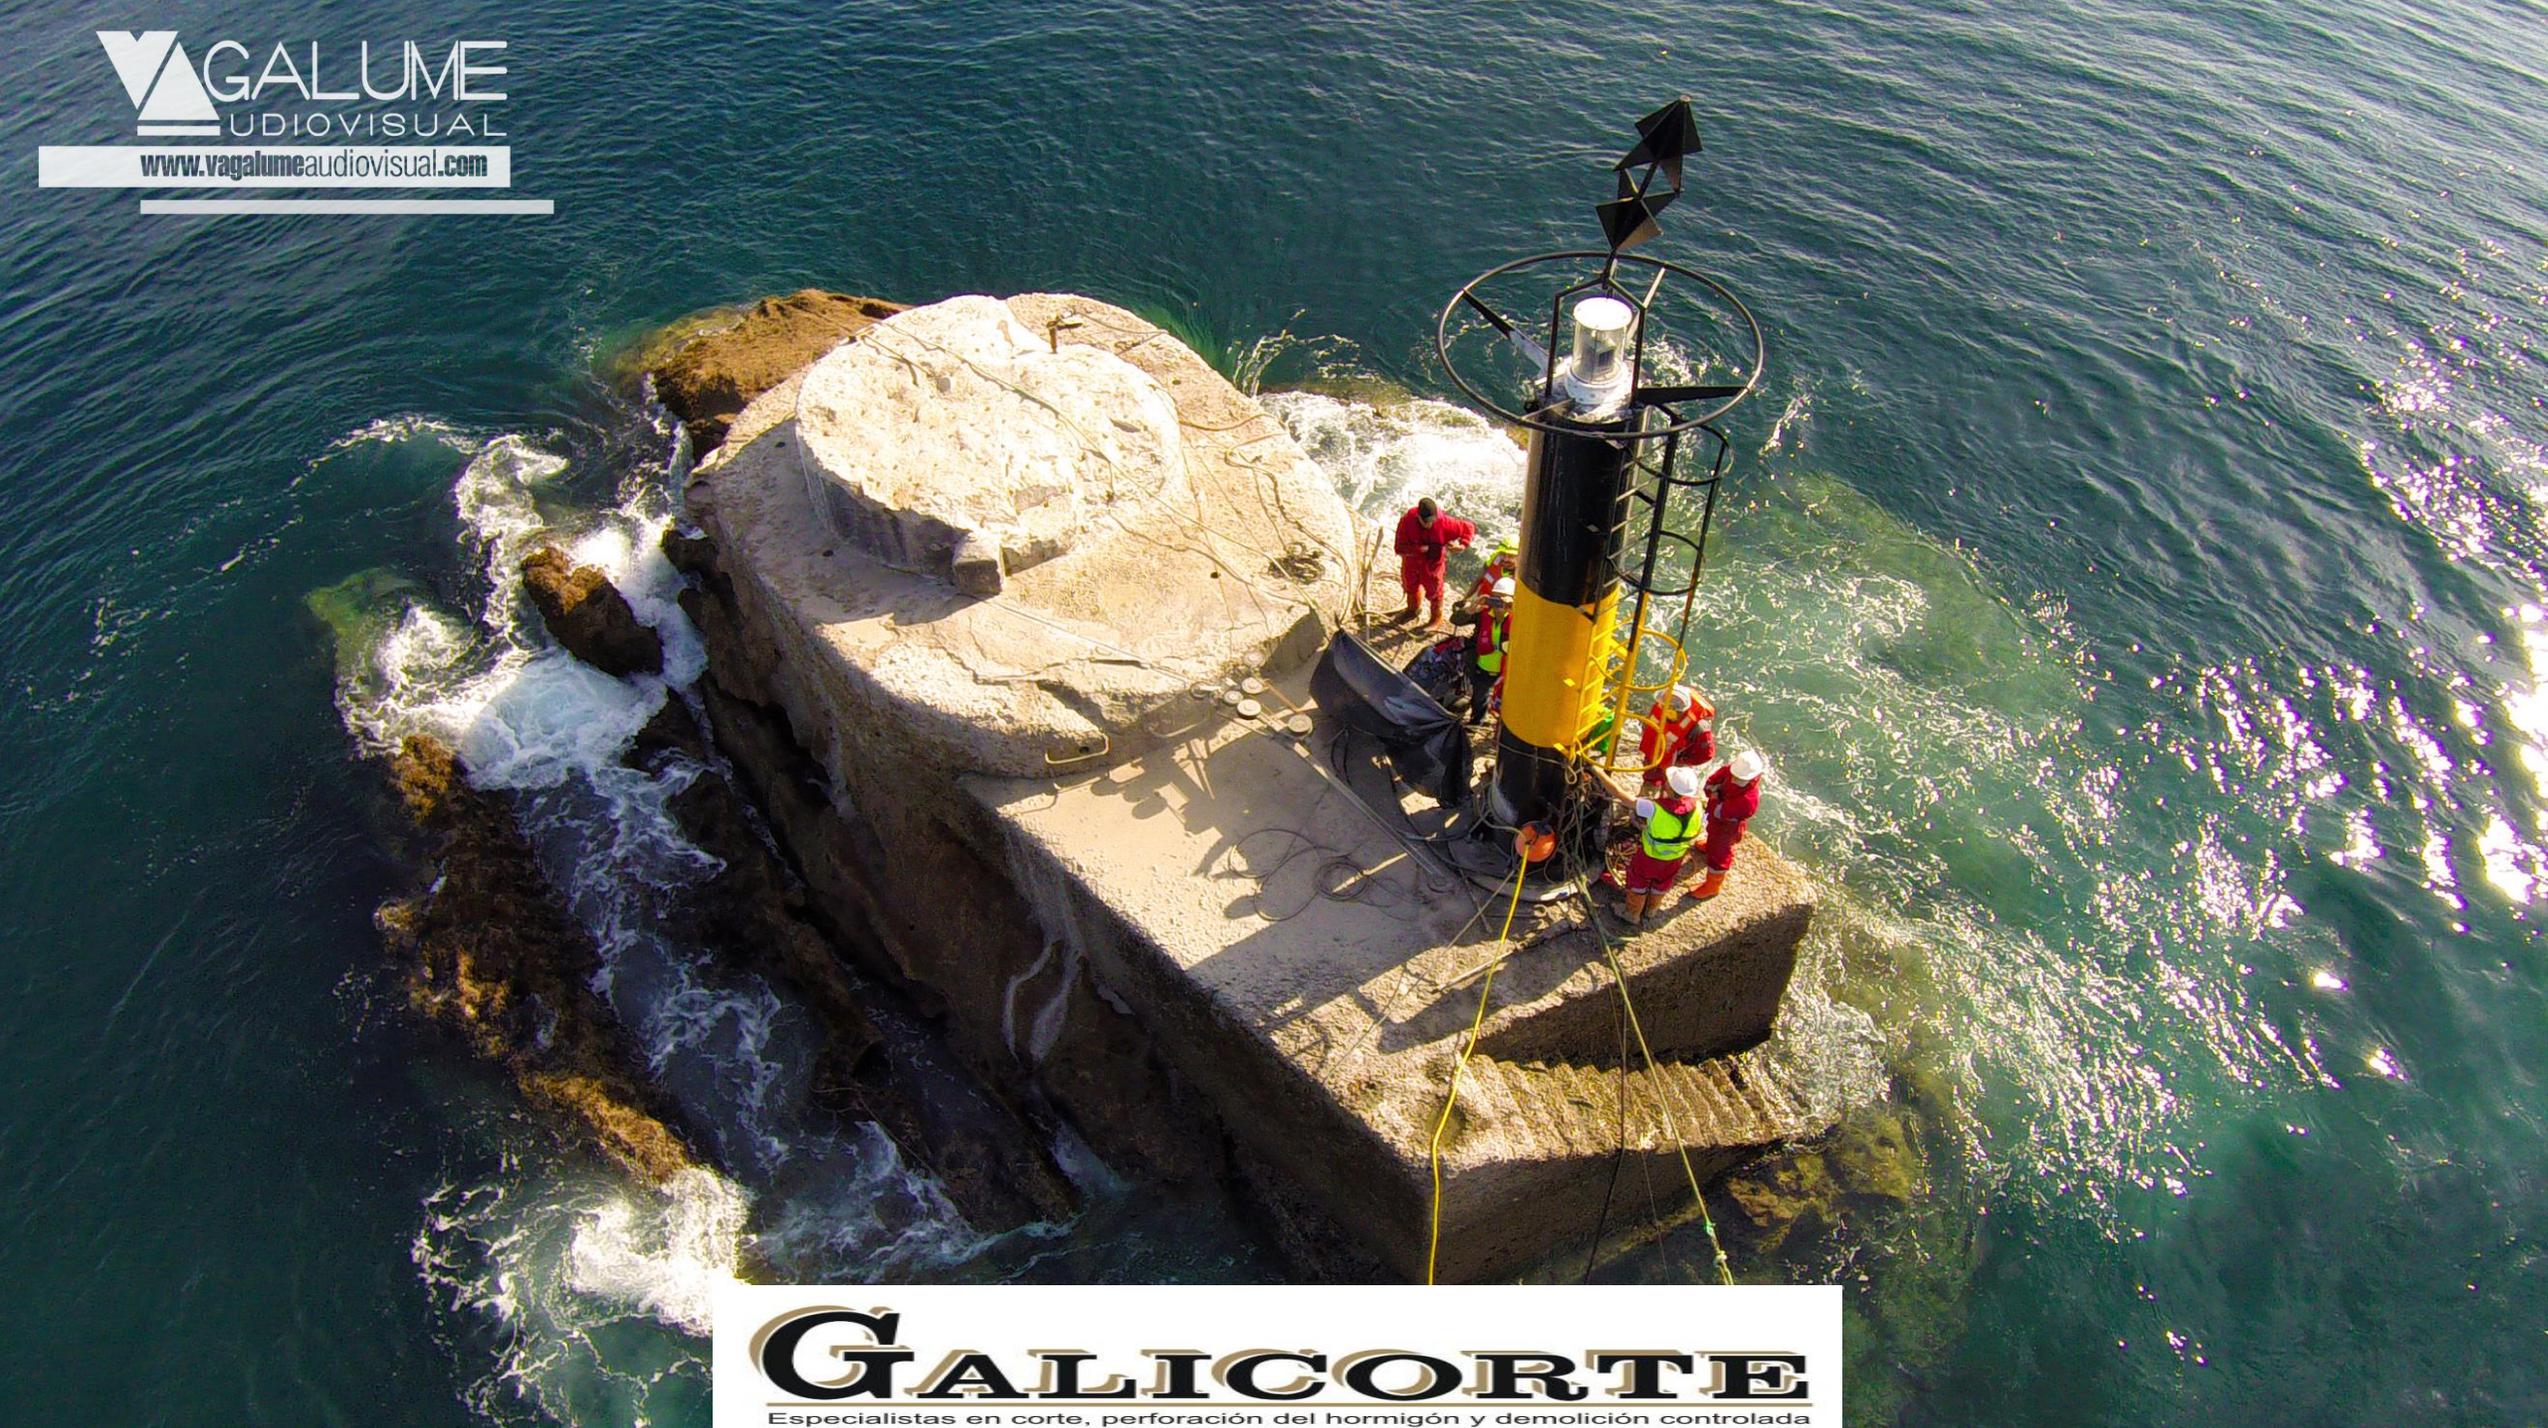
EL RESULTADO DEL CORTE HA SIDO LOGRADO, CONSIGUIENDO UNA BASE PARA EL NUEVO FARO. CREEMOS QUE PERFECTO.

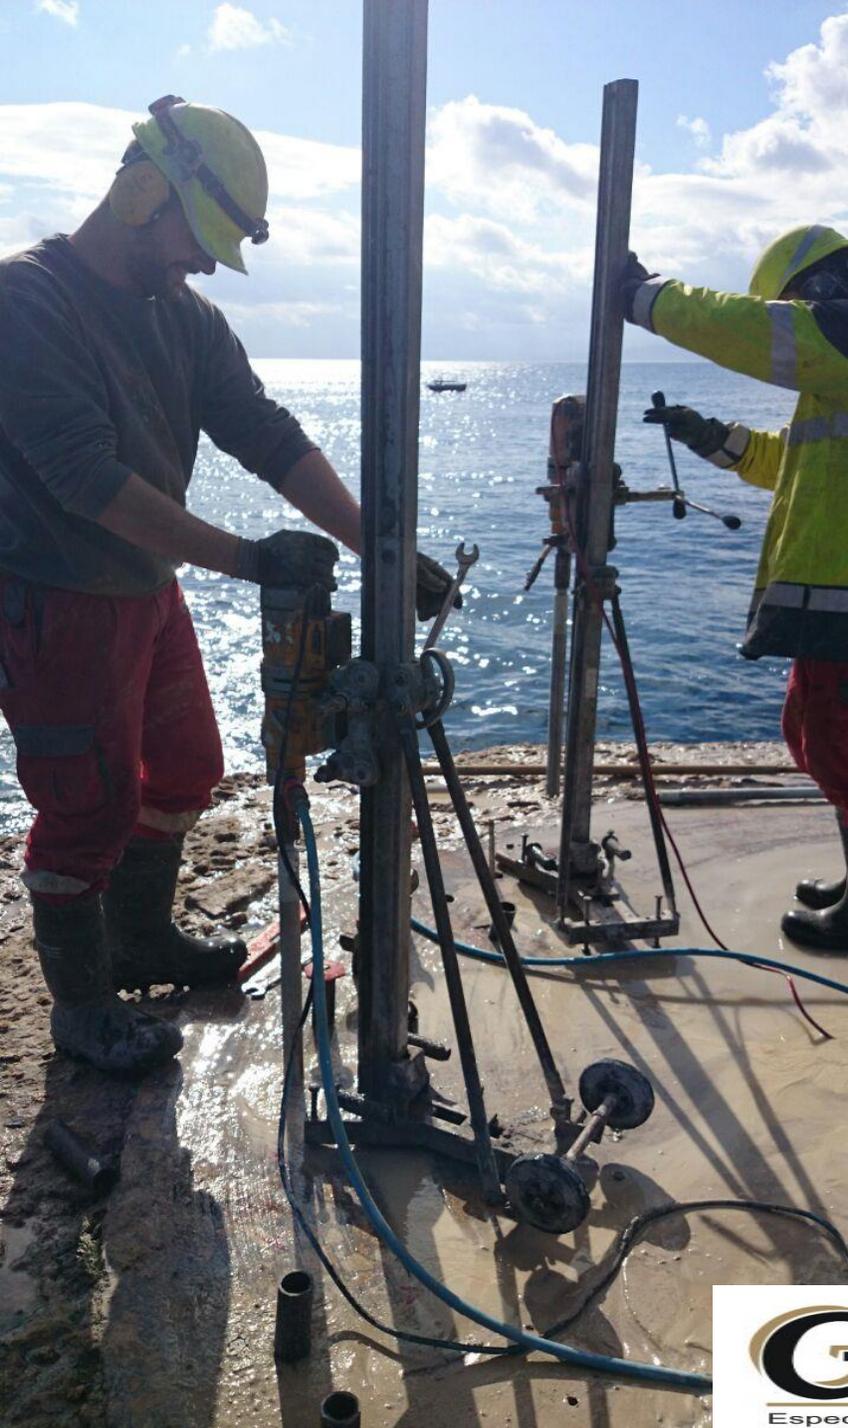
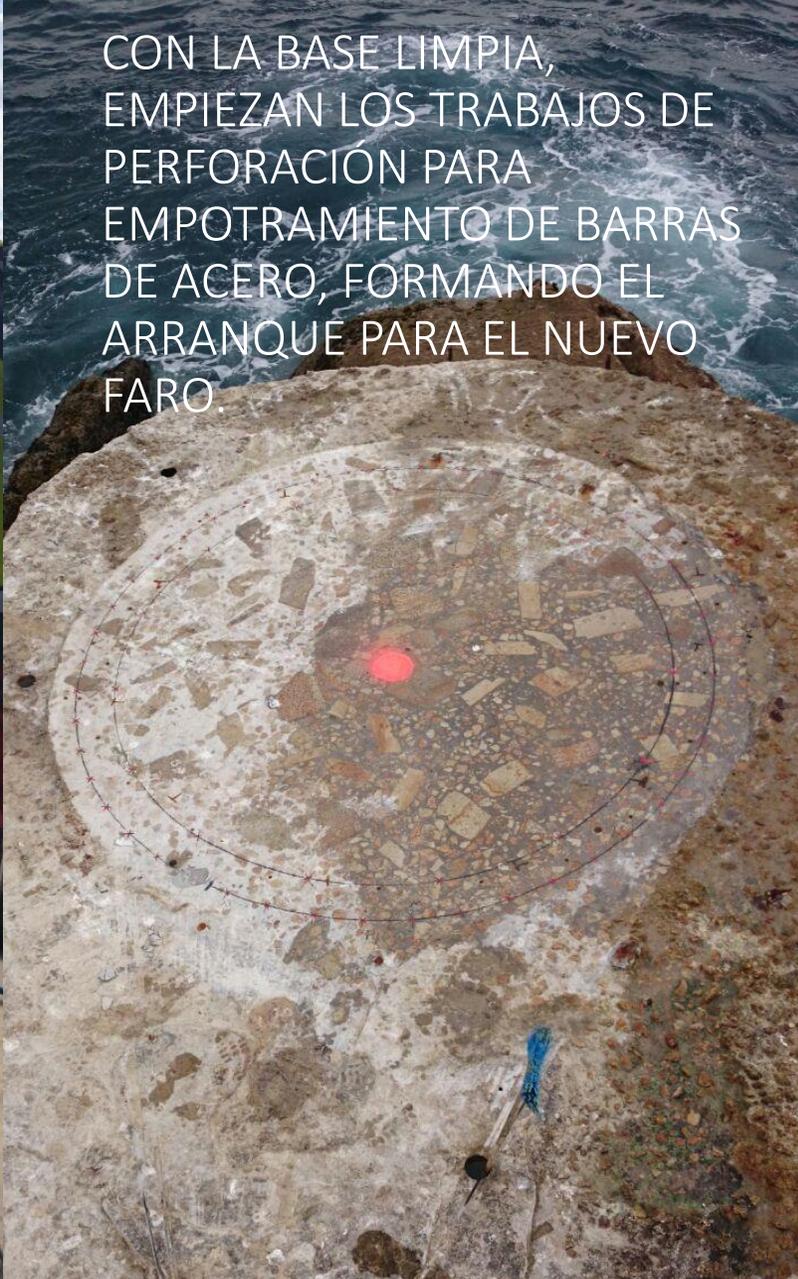
CON LA BASE LIMPIA,  
EMPIEZAN LOS TRABAJOS DE  
PERFORACION PARA  
EMPOTRAMIENTO DE BARRAS  
DE ACERO, FORMANDO EL  
ARRANQUE PARA EL NUEVO  
FARO.
