La obra compleja del mes.

Desmontaje de paso superior.

Orihuela.

Desmante por Corte con HILO y DISCO DIAMANTADO de paso elevado en ORIHUELA, para la UTE ORIHUELA COLADA DE LA BUENA VIDA, denominado CV925.

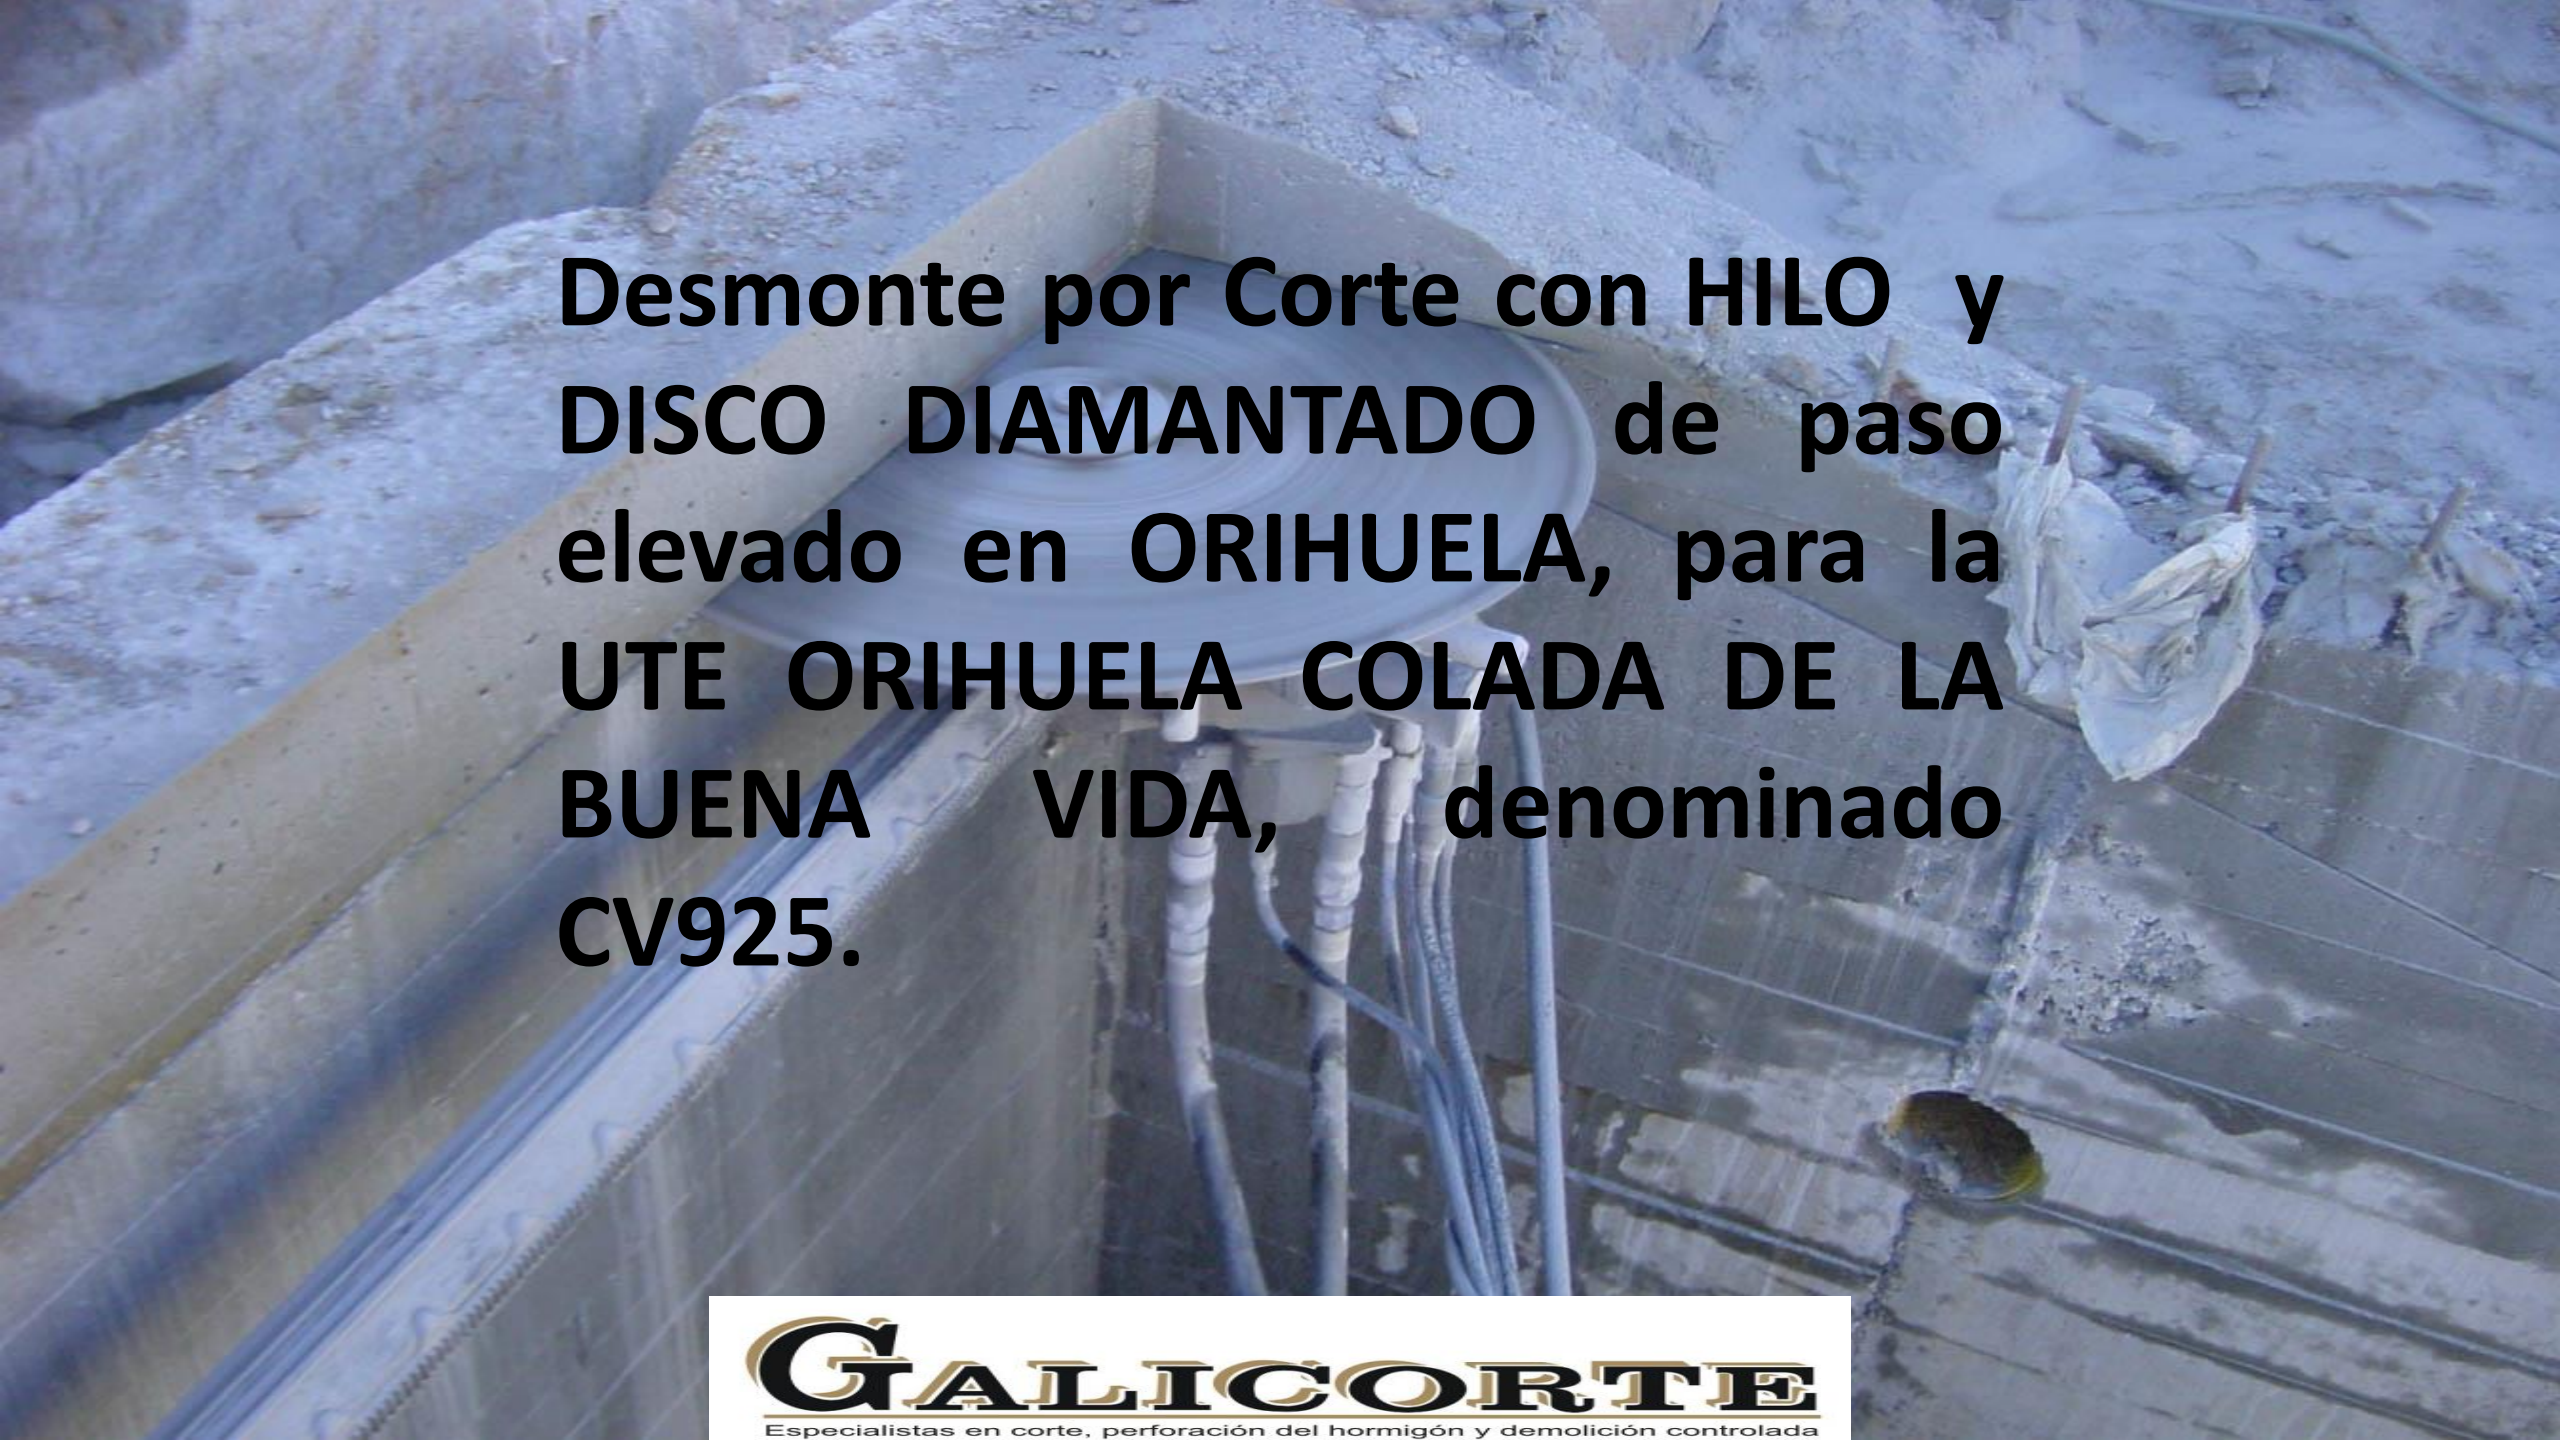
Equipo realizando perforaciones diamantadas para posterior cuelgue de piezas.

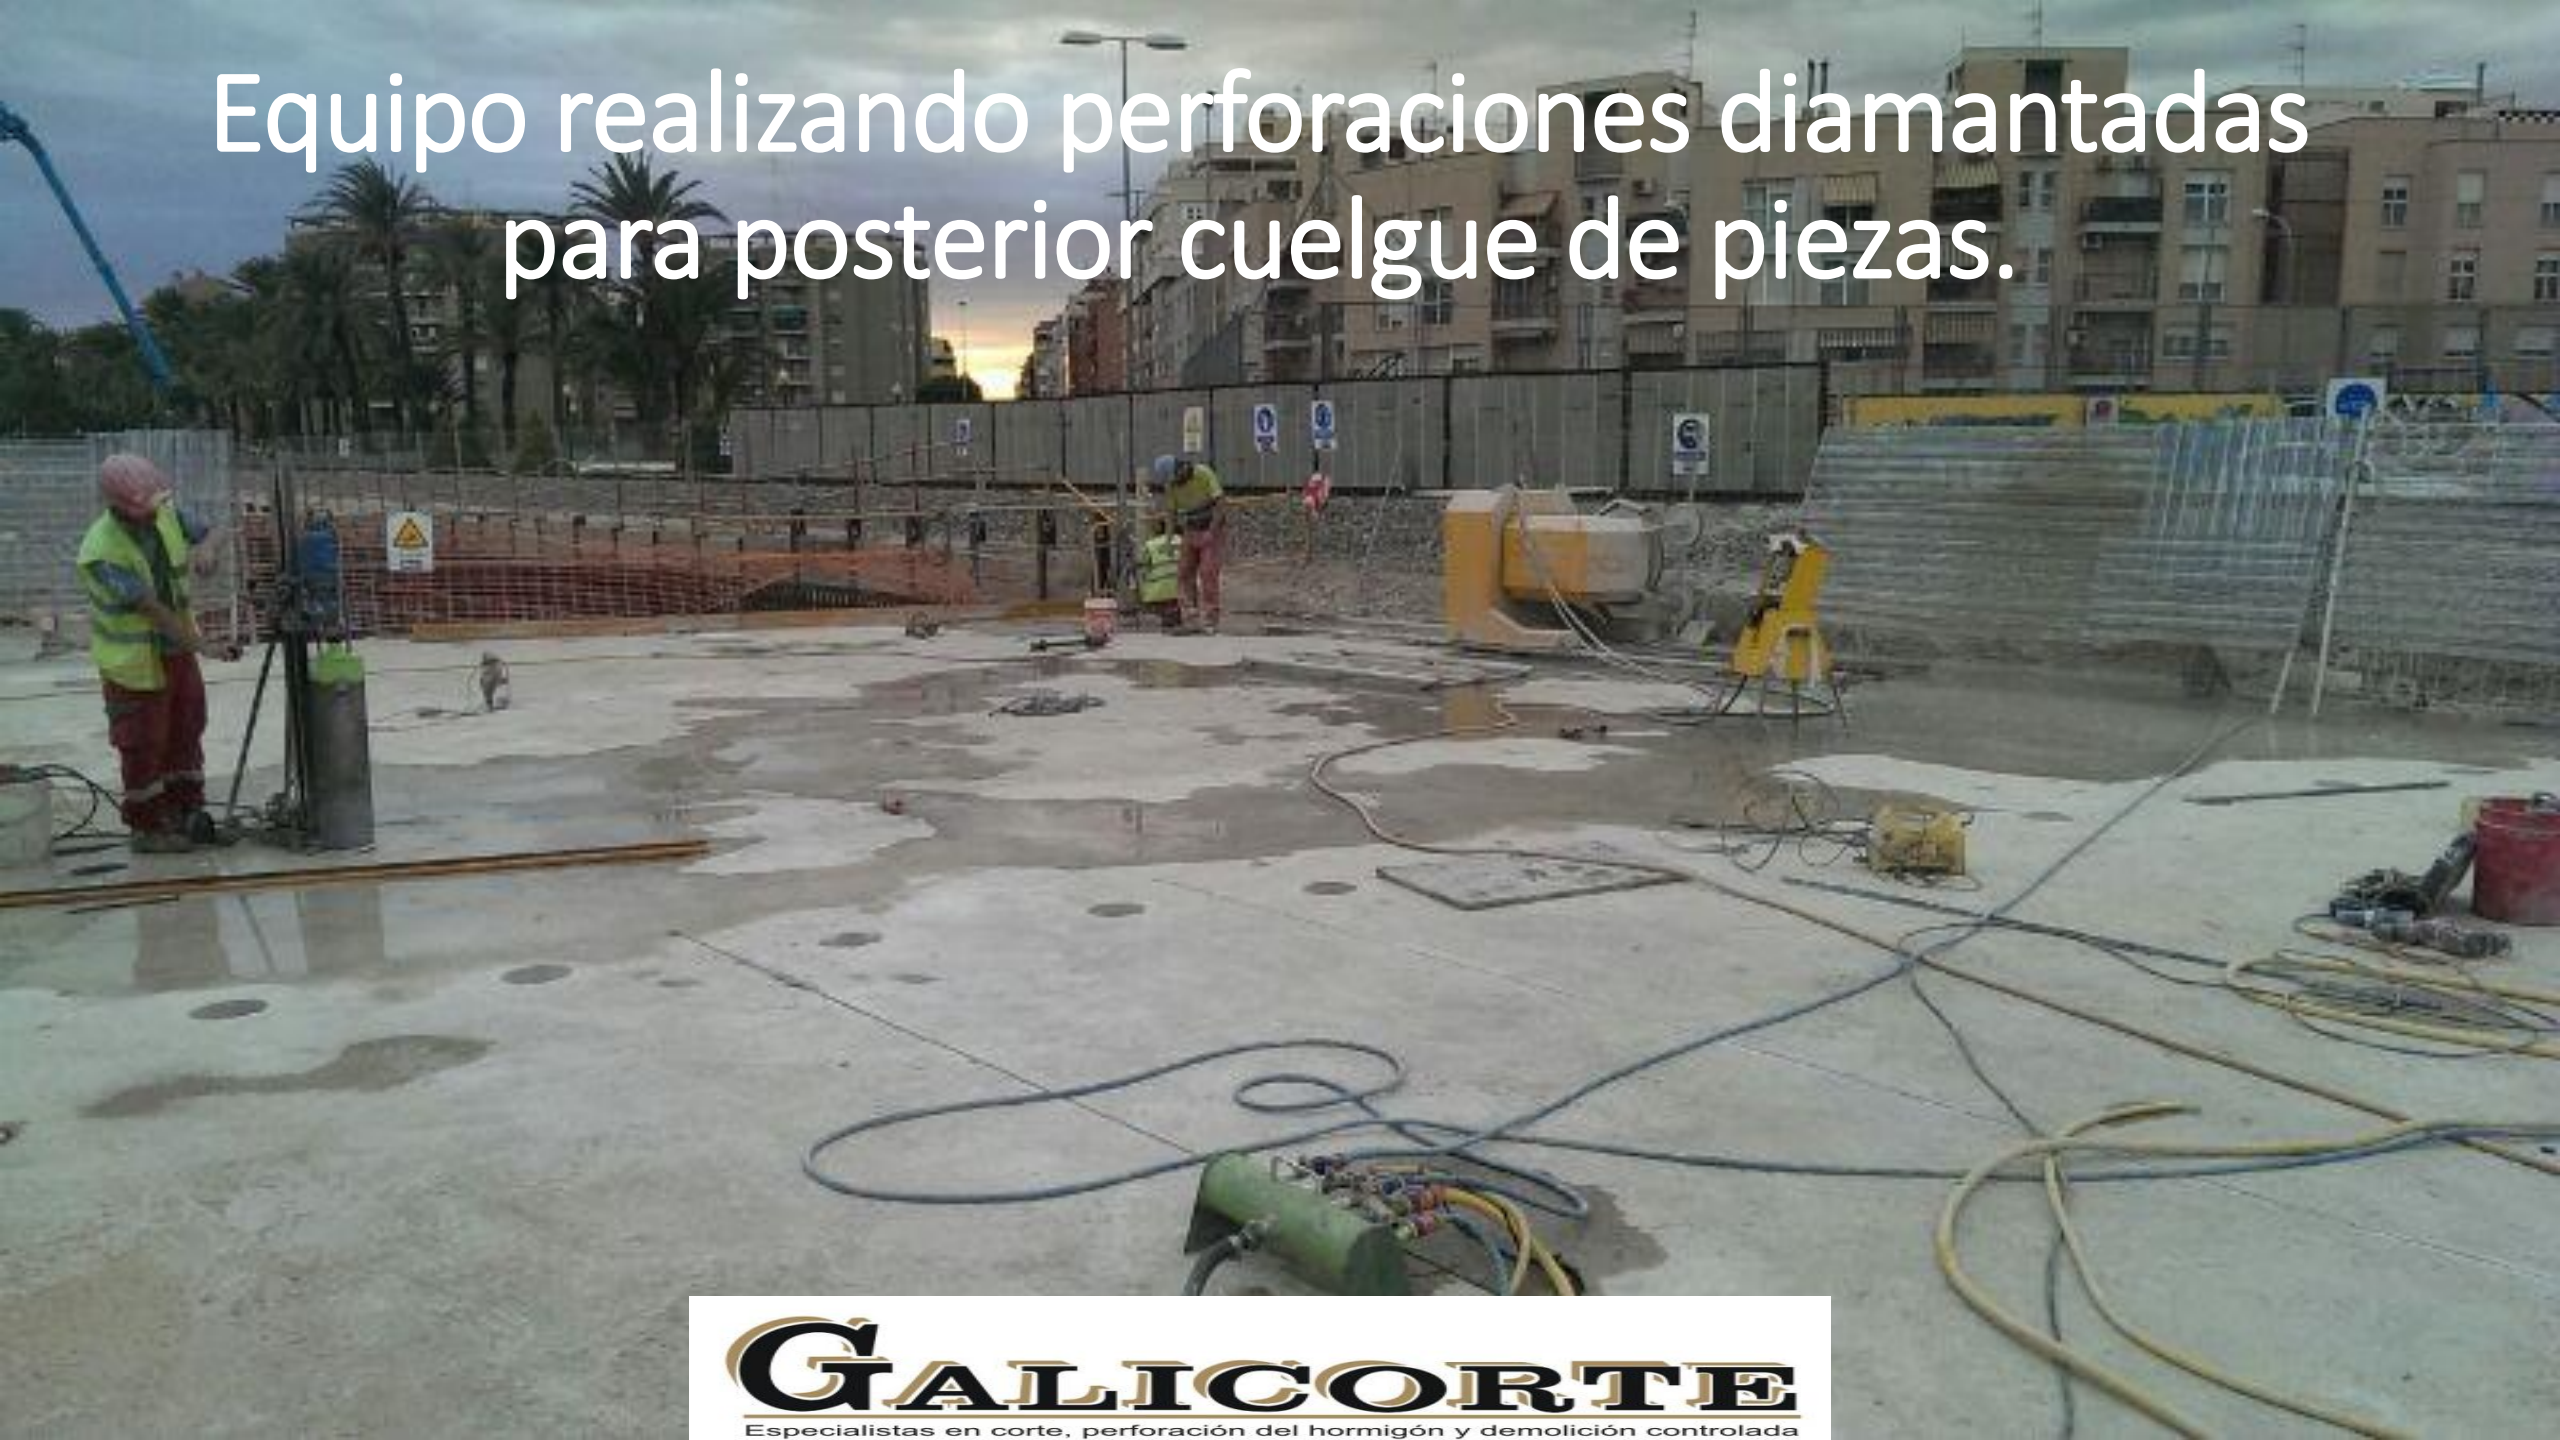
Simultáneamente con las perforaciones, se ejecutan los cortes con hilo diamantado en la losa a desmontar.

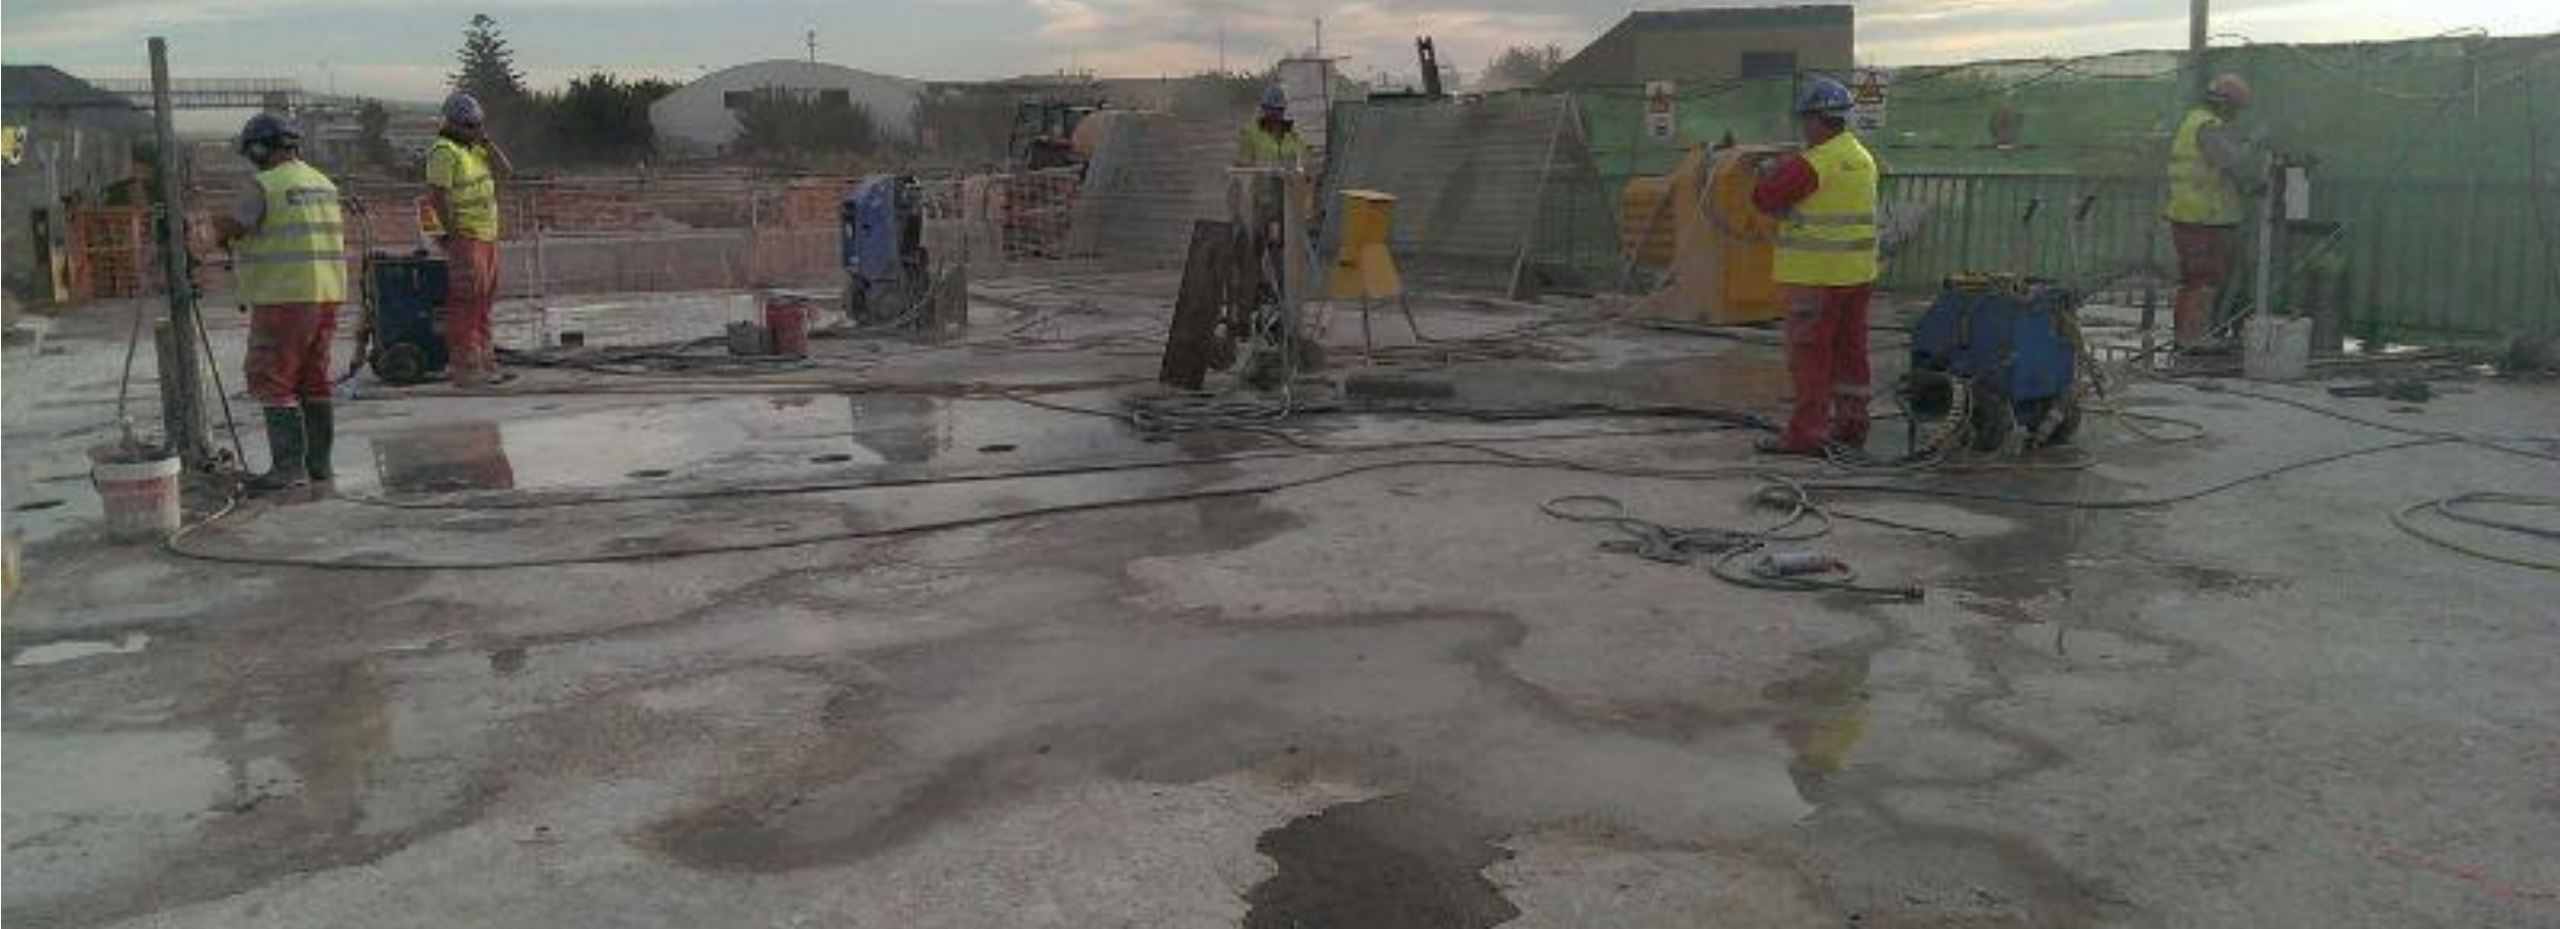
Maquina de hilo en proceso de montaje.

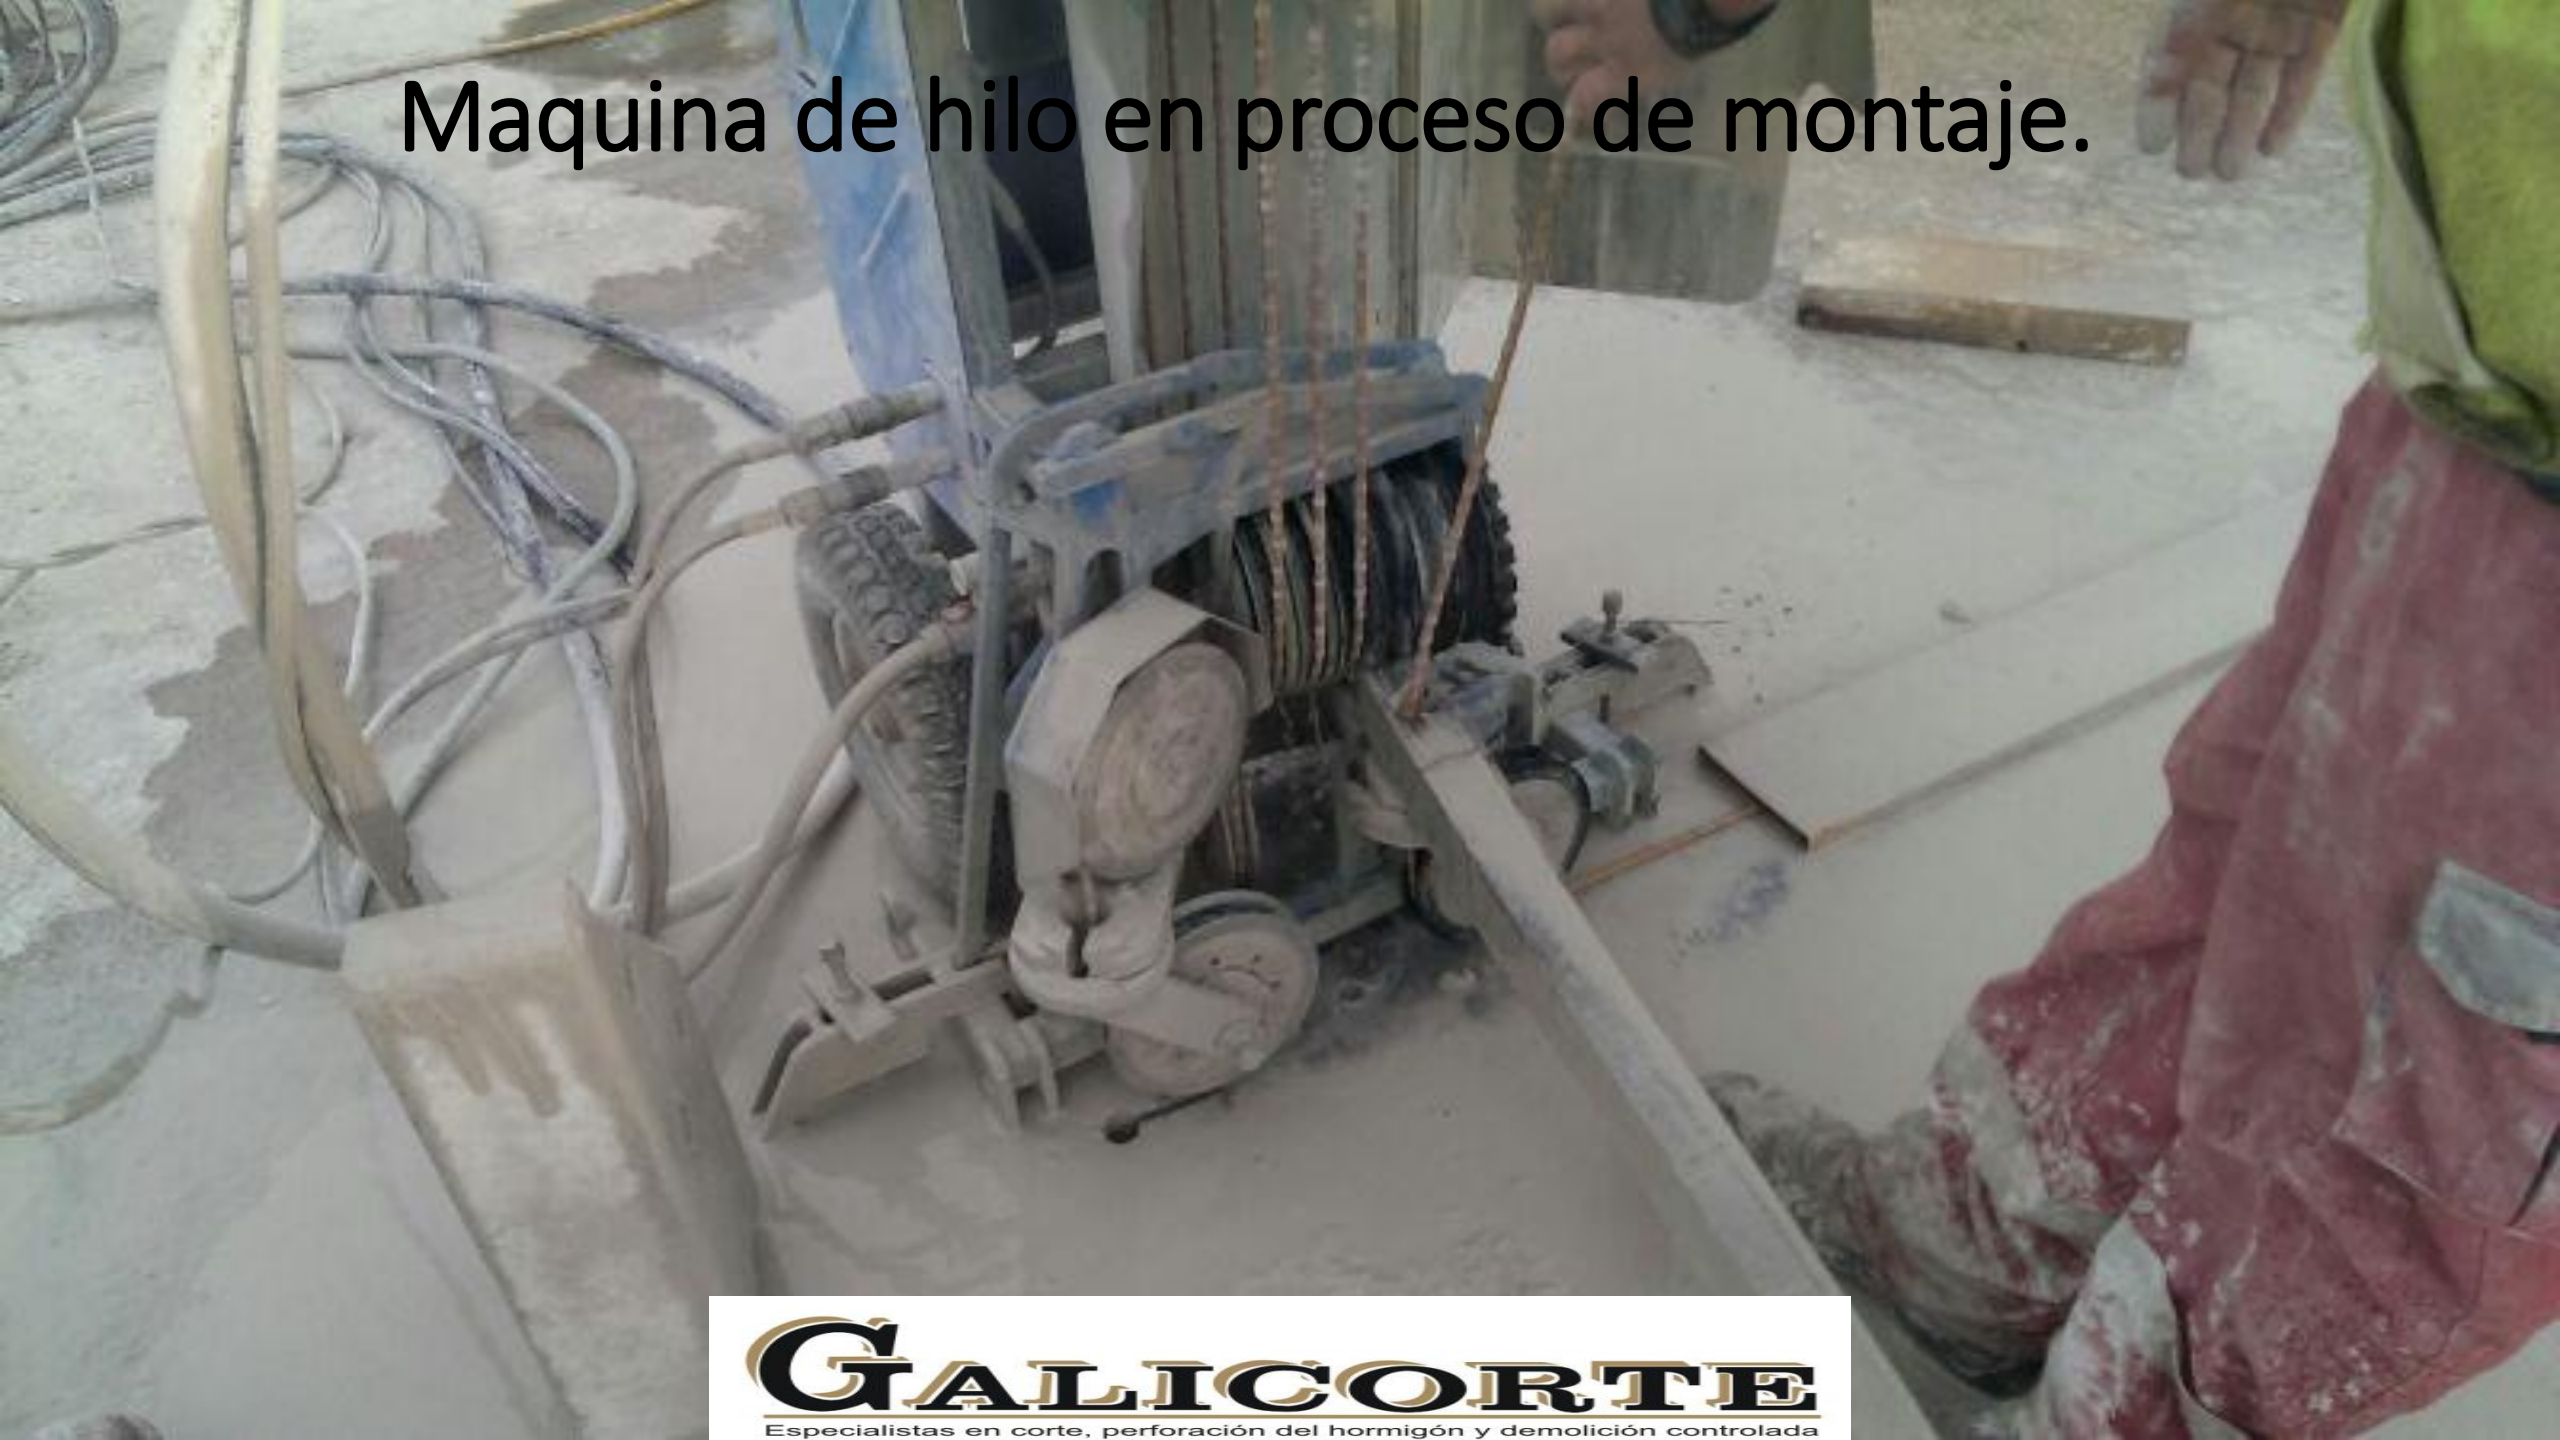
A construction site showing a longitudinal cut and insulation removal of a slab. Two workers in high-visibility vests are visible in the background. A red and white striped safety barrier is in the foreground, with a sign that reads "CON PELIGRO" and "ZONAS DE CORTES Y TRABAJANDO".

Corte longitudinal y de aislamiento del tablero a retirar.

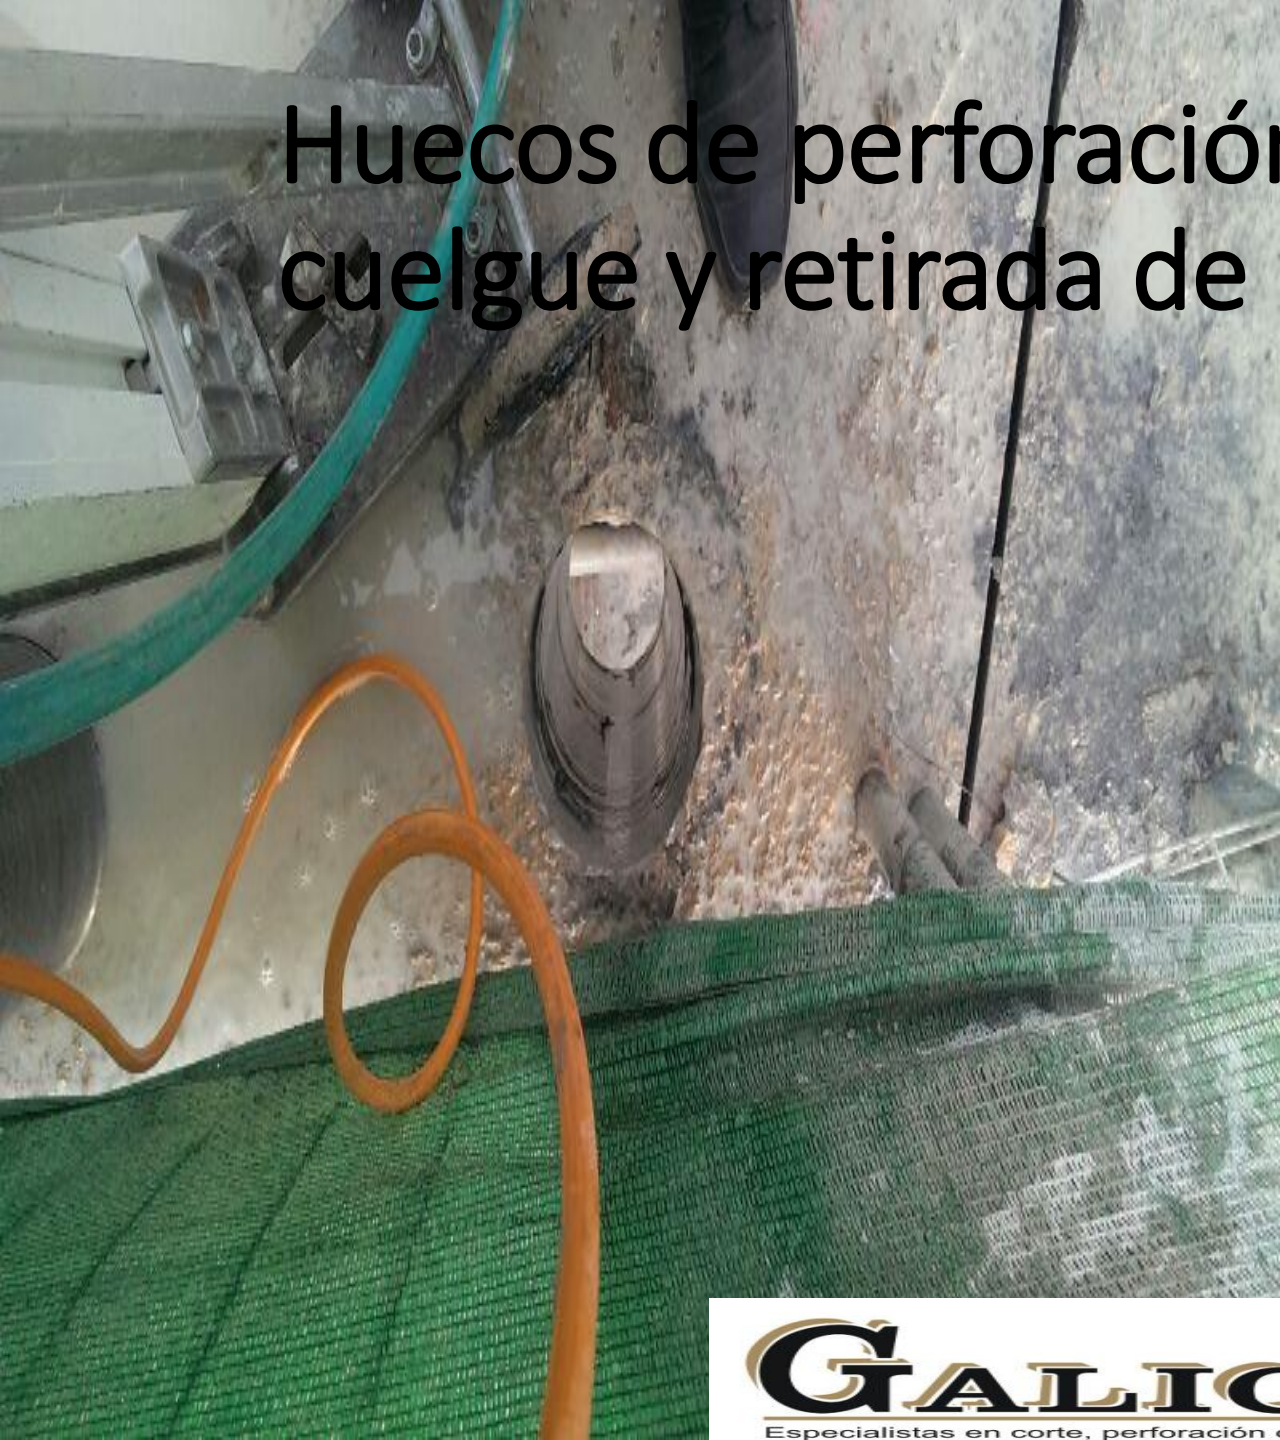
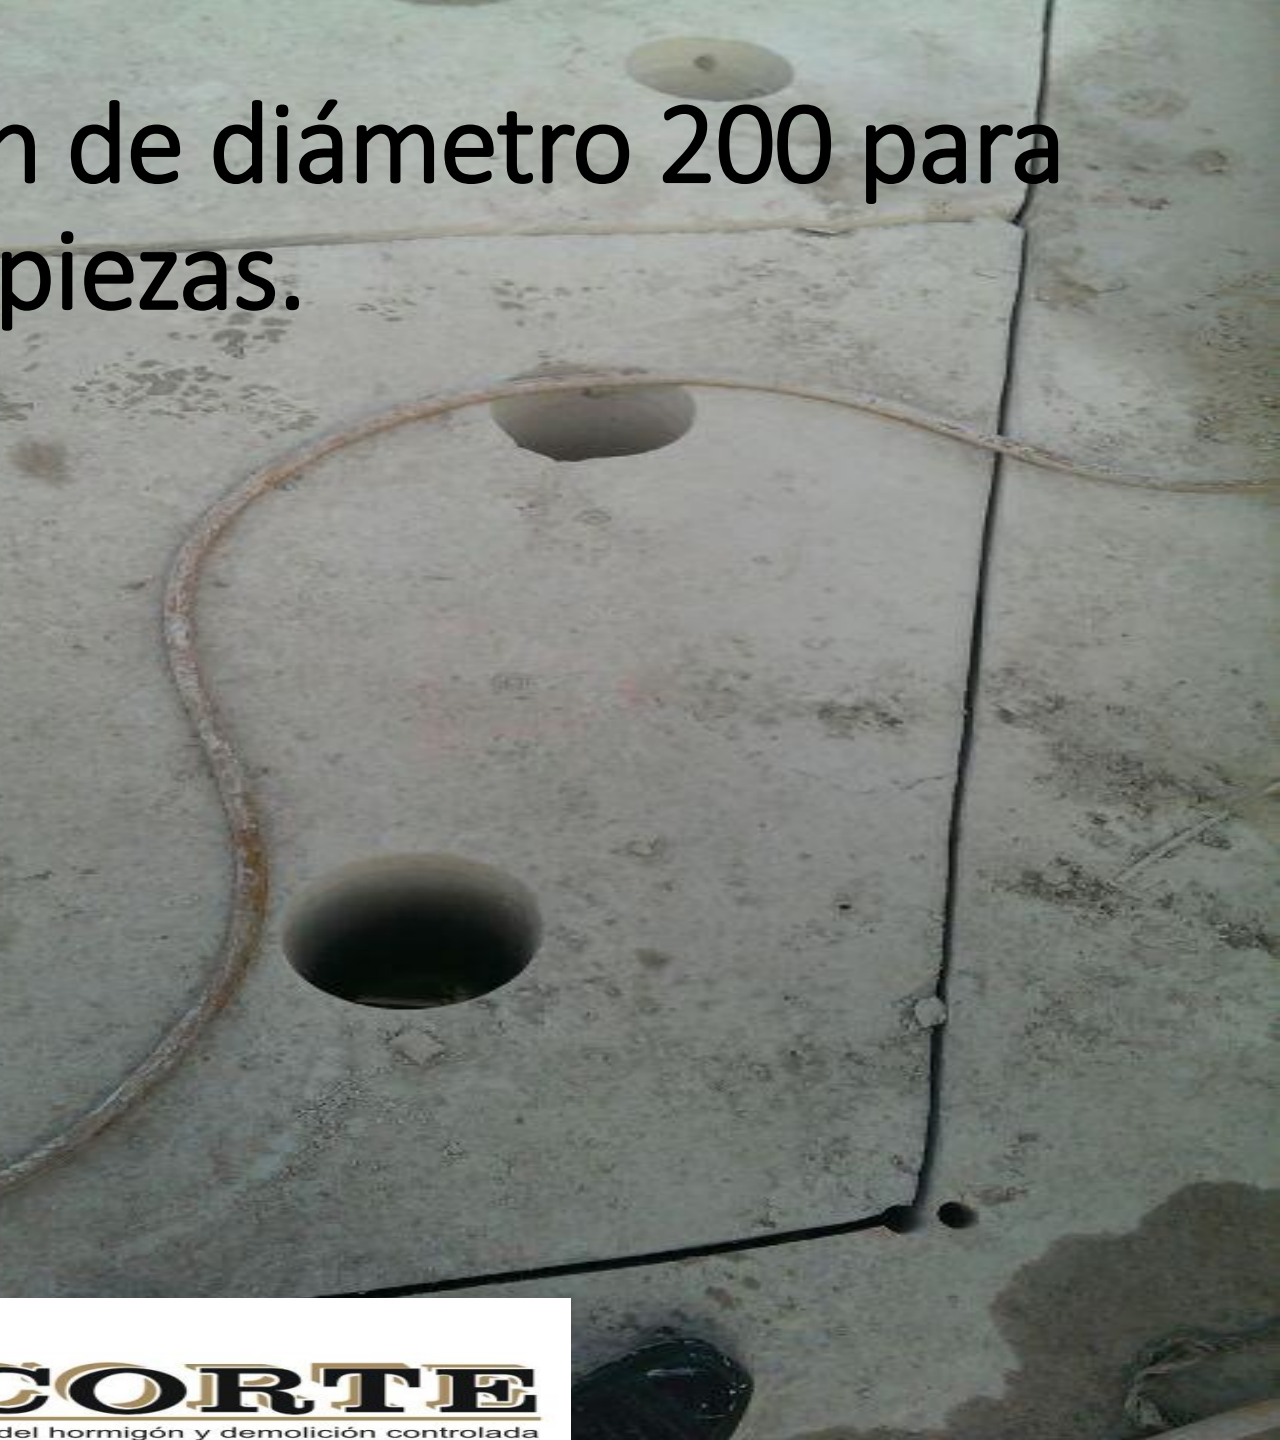
Huecos de perforación de diámetro 200 para
cuelgue y retirada de piezas.

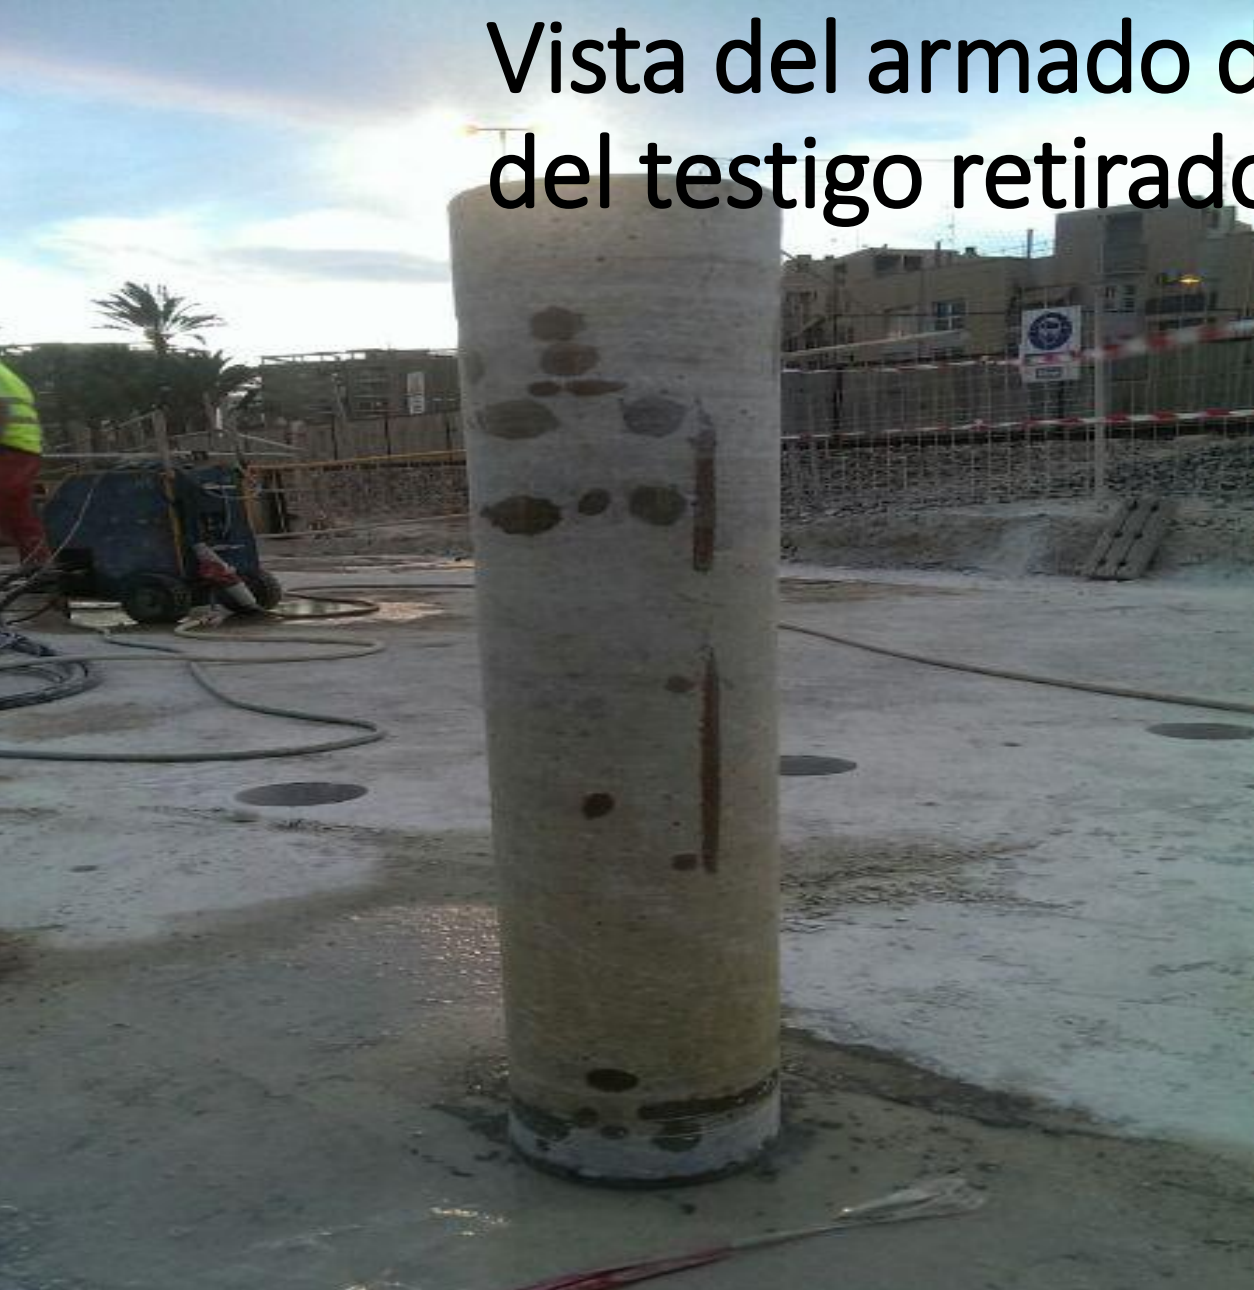
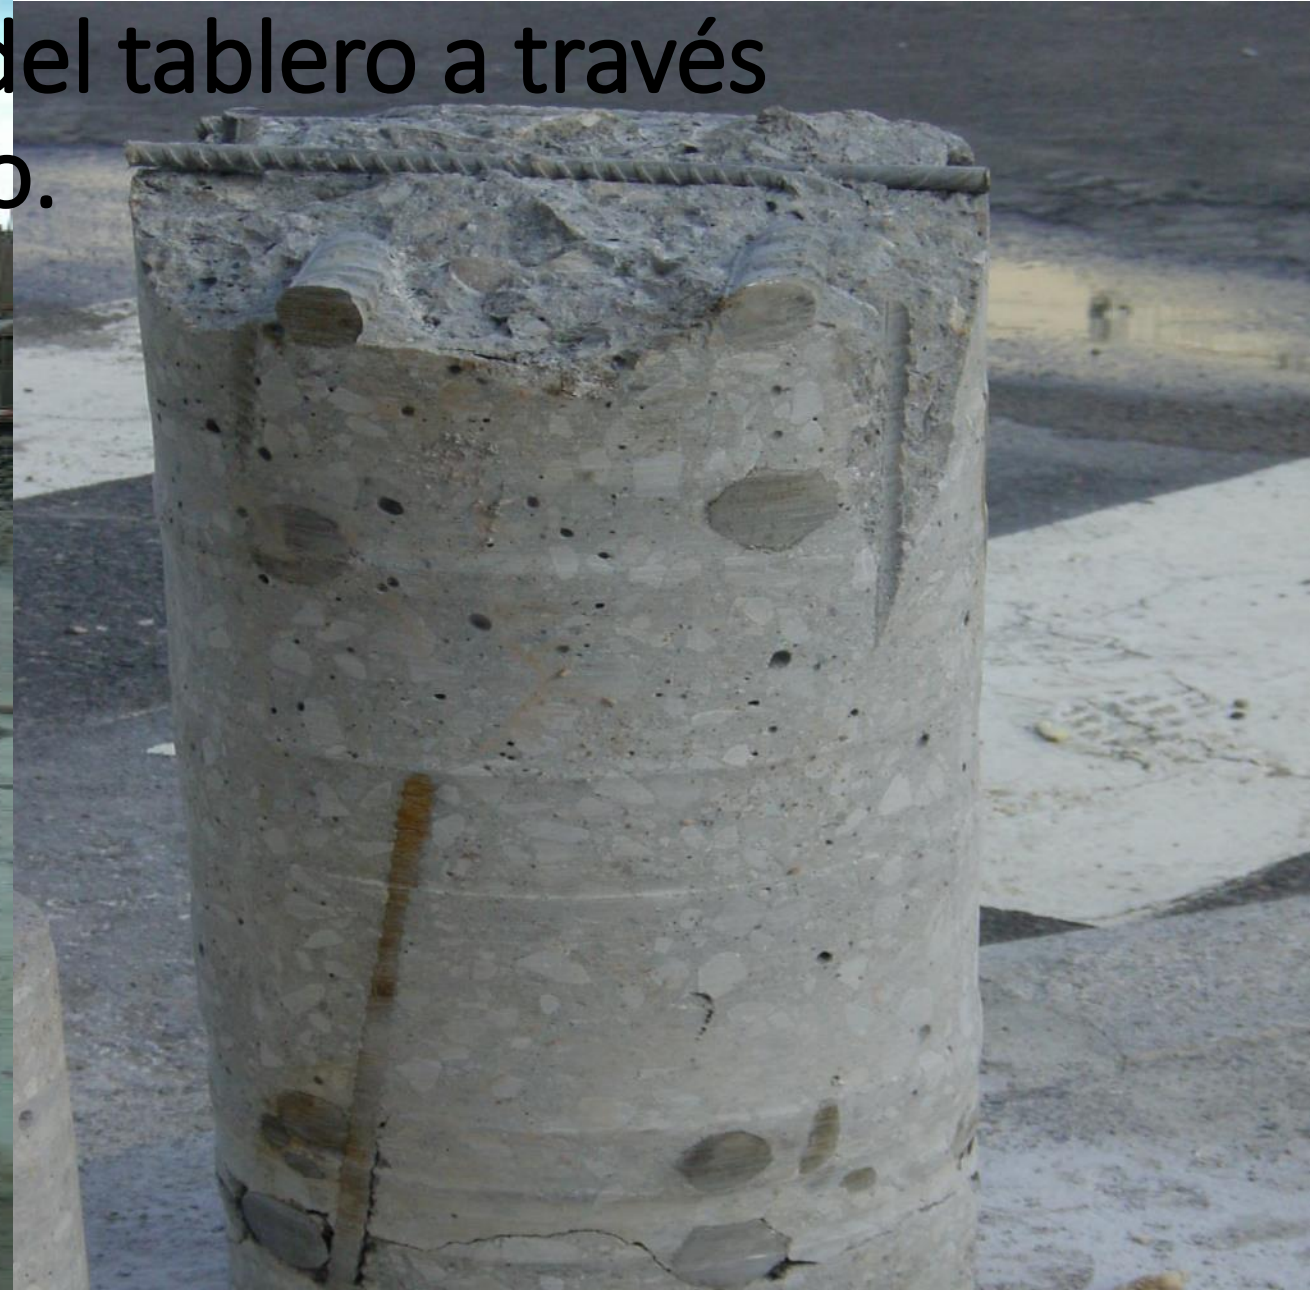
Vista del armado del tablero a través del testigo retirado.
