La obra compleja del mes.

Desmontaje de paso superior.

Orihuela.

Desmante por Corte con HILO y DISCO DIAMANTADO de paso elevado en ORIHUELA, para la UTE ORIHUELA COLADA DE LA BUENA VIDA, denominado CV925.

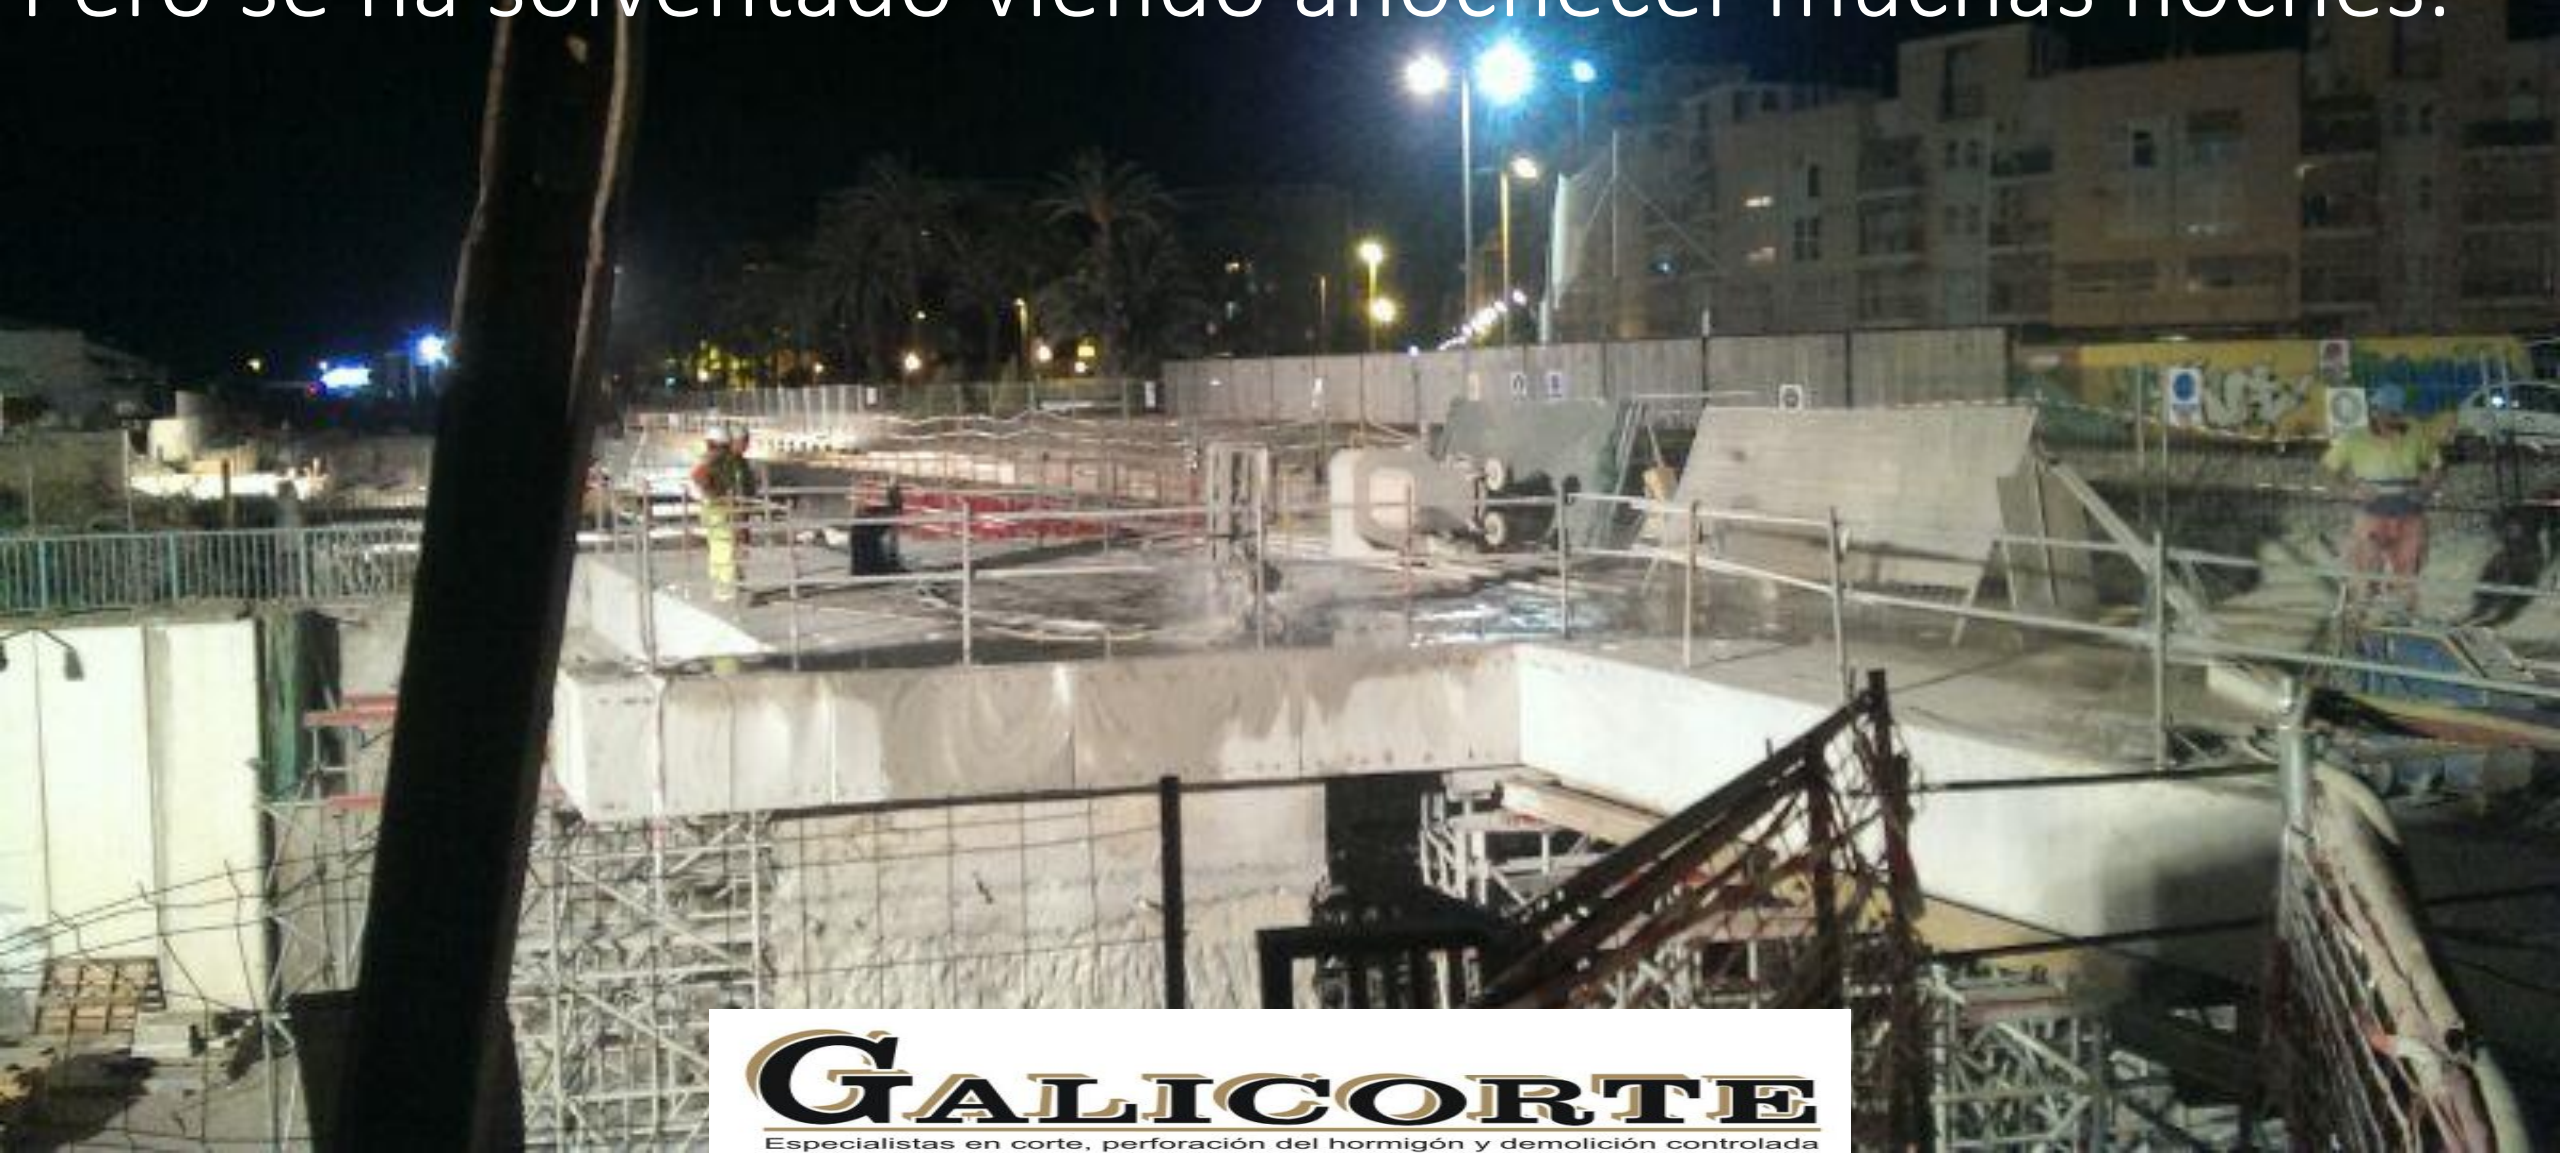
Después de varios días de corte, comienza la retirada de piezas con un peso aprox. de 70 tn.

Vista general de corte después de retirada de piezas, y estructura de apeo al aire.

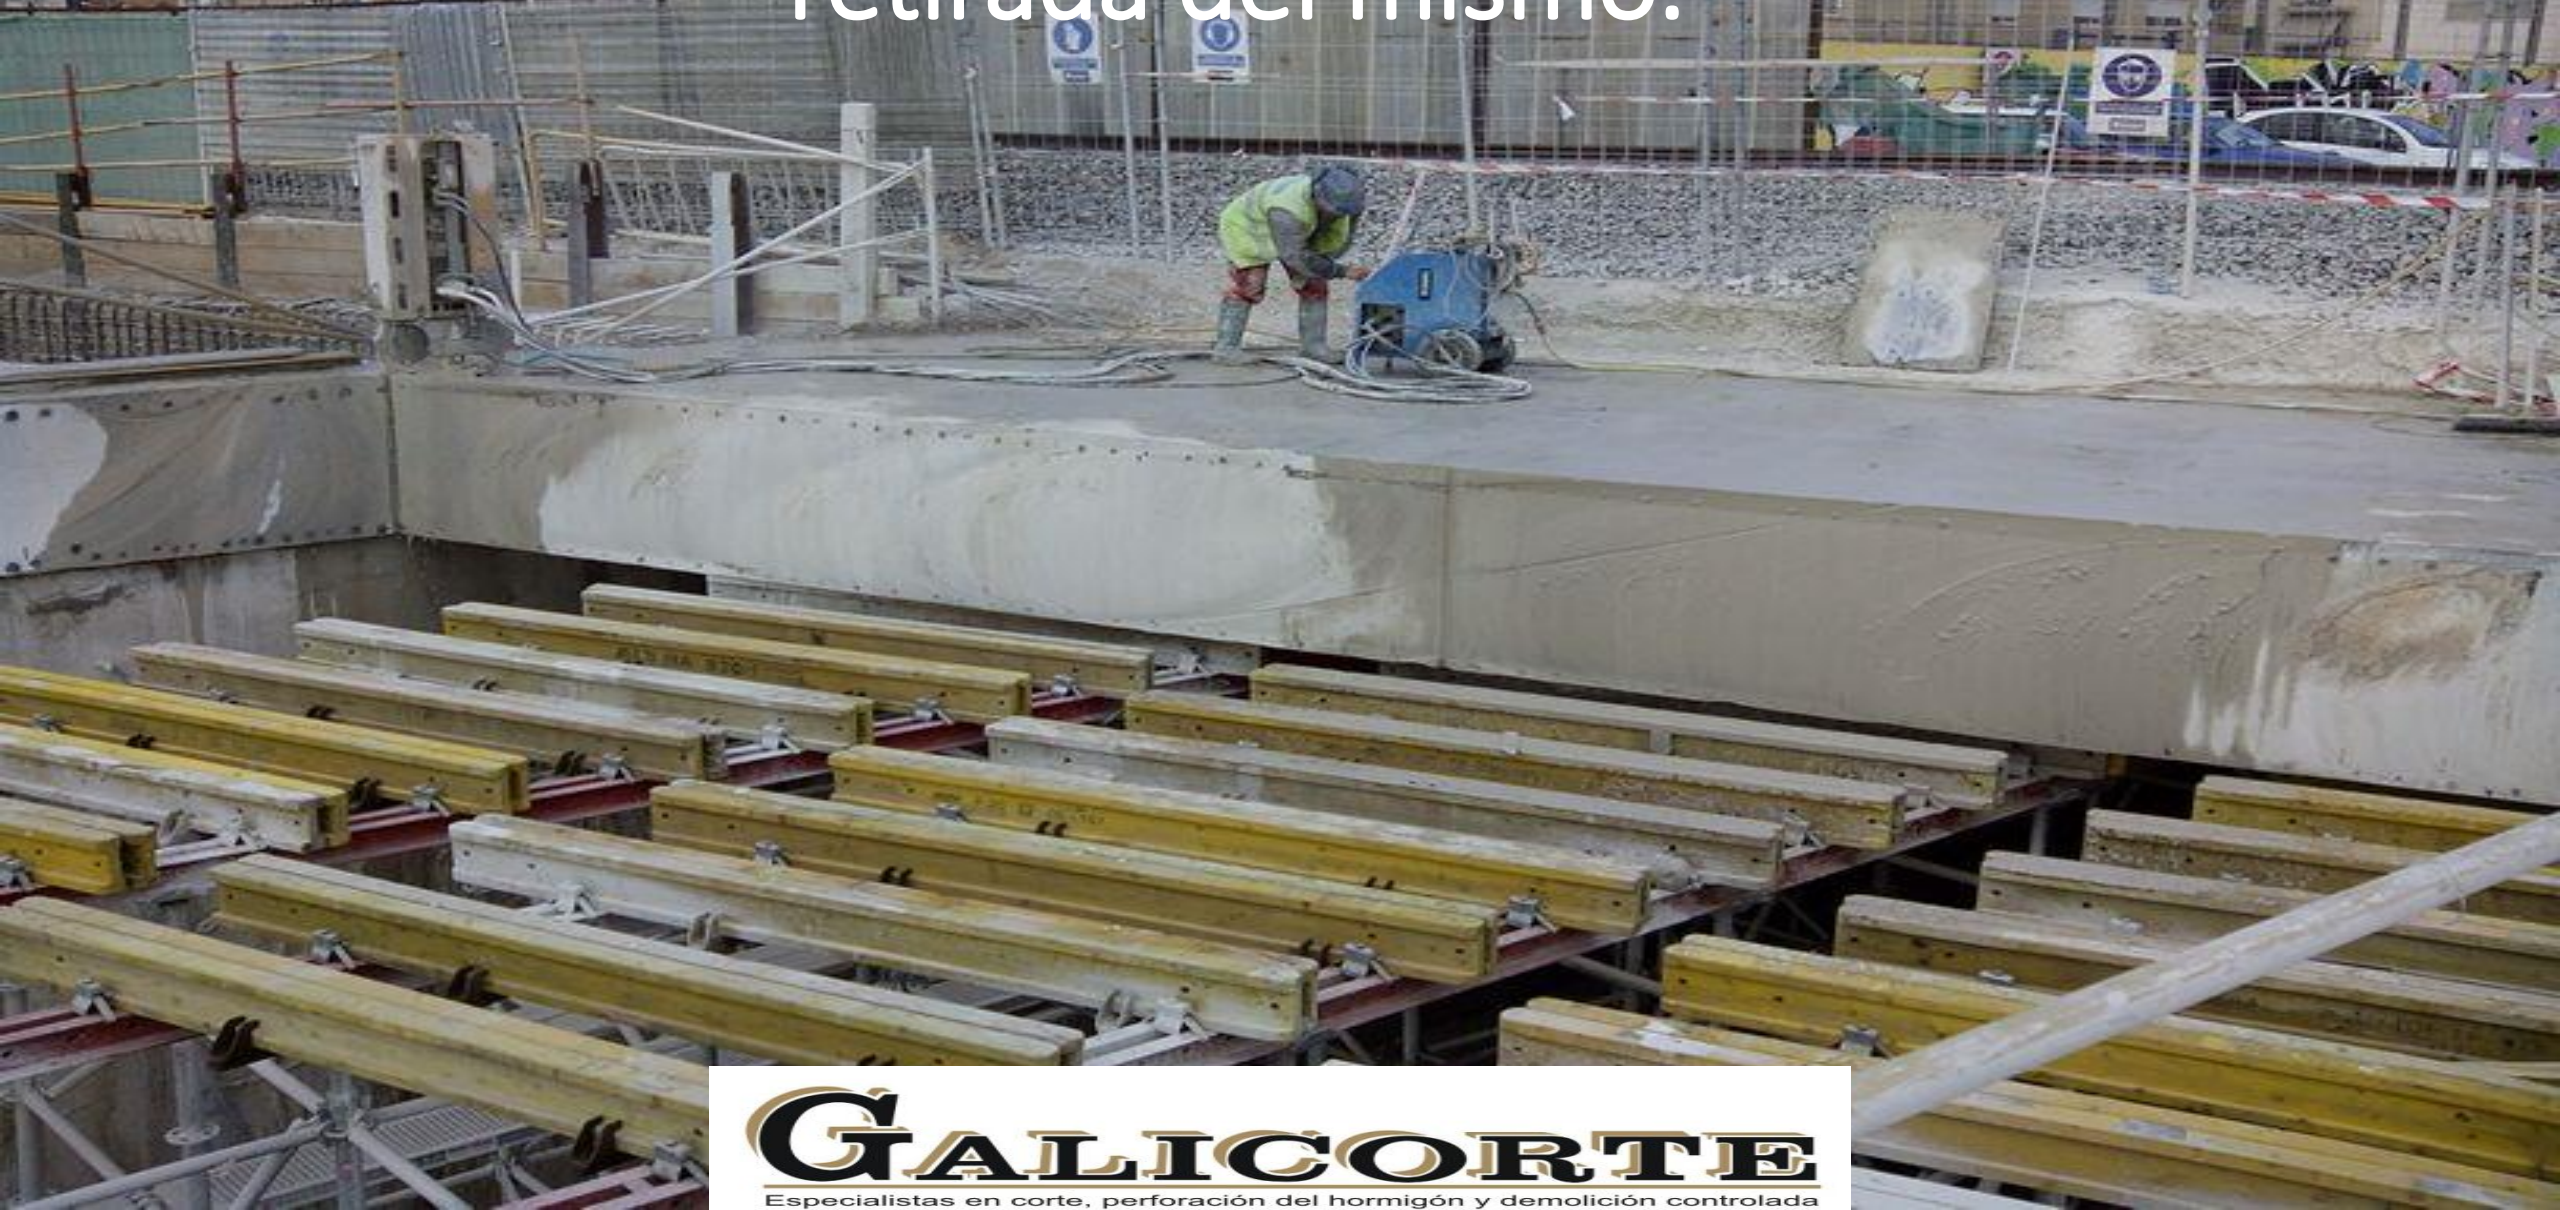
Vista general del tablero a dos piezas para el final de retirada del mismo.

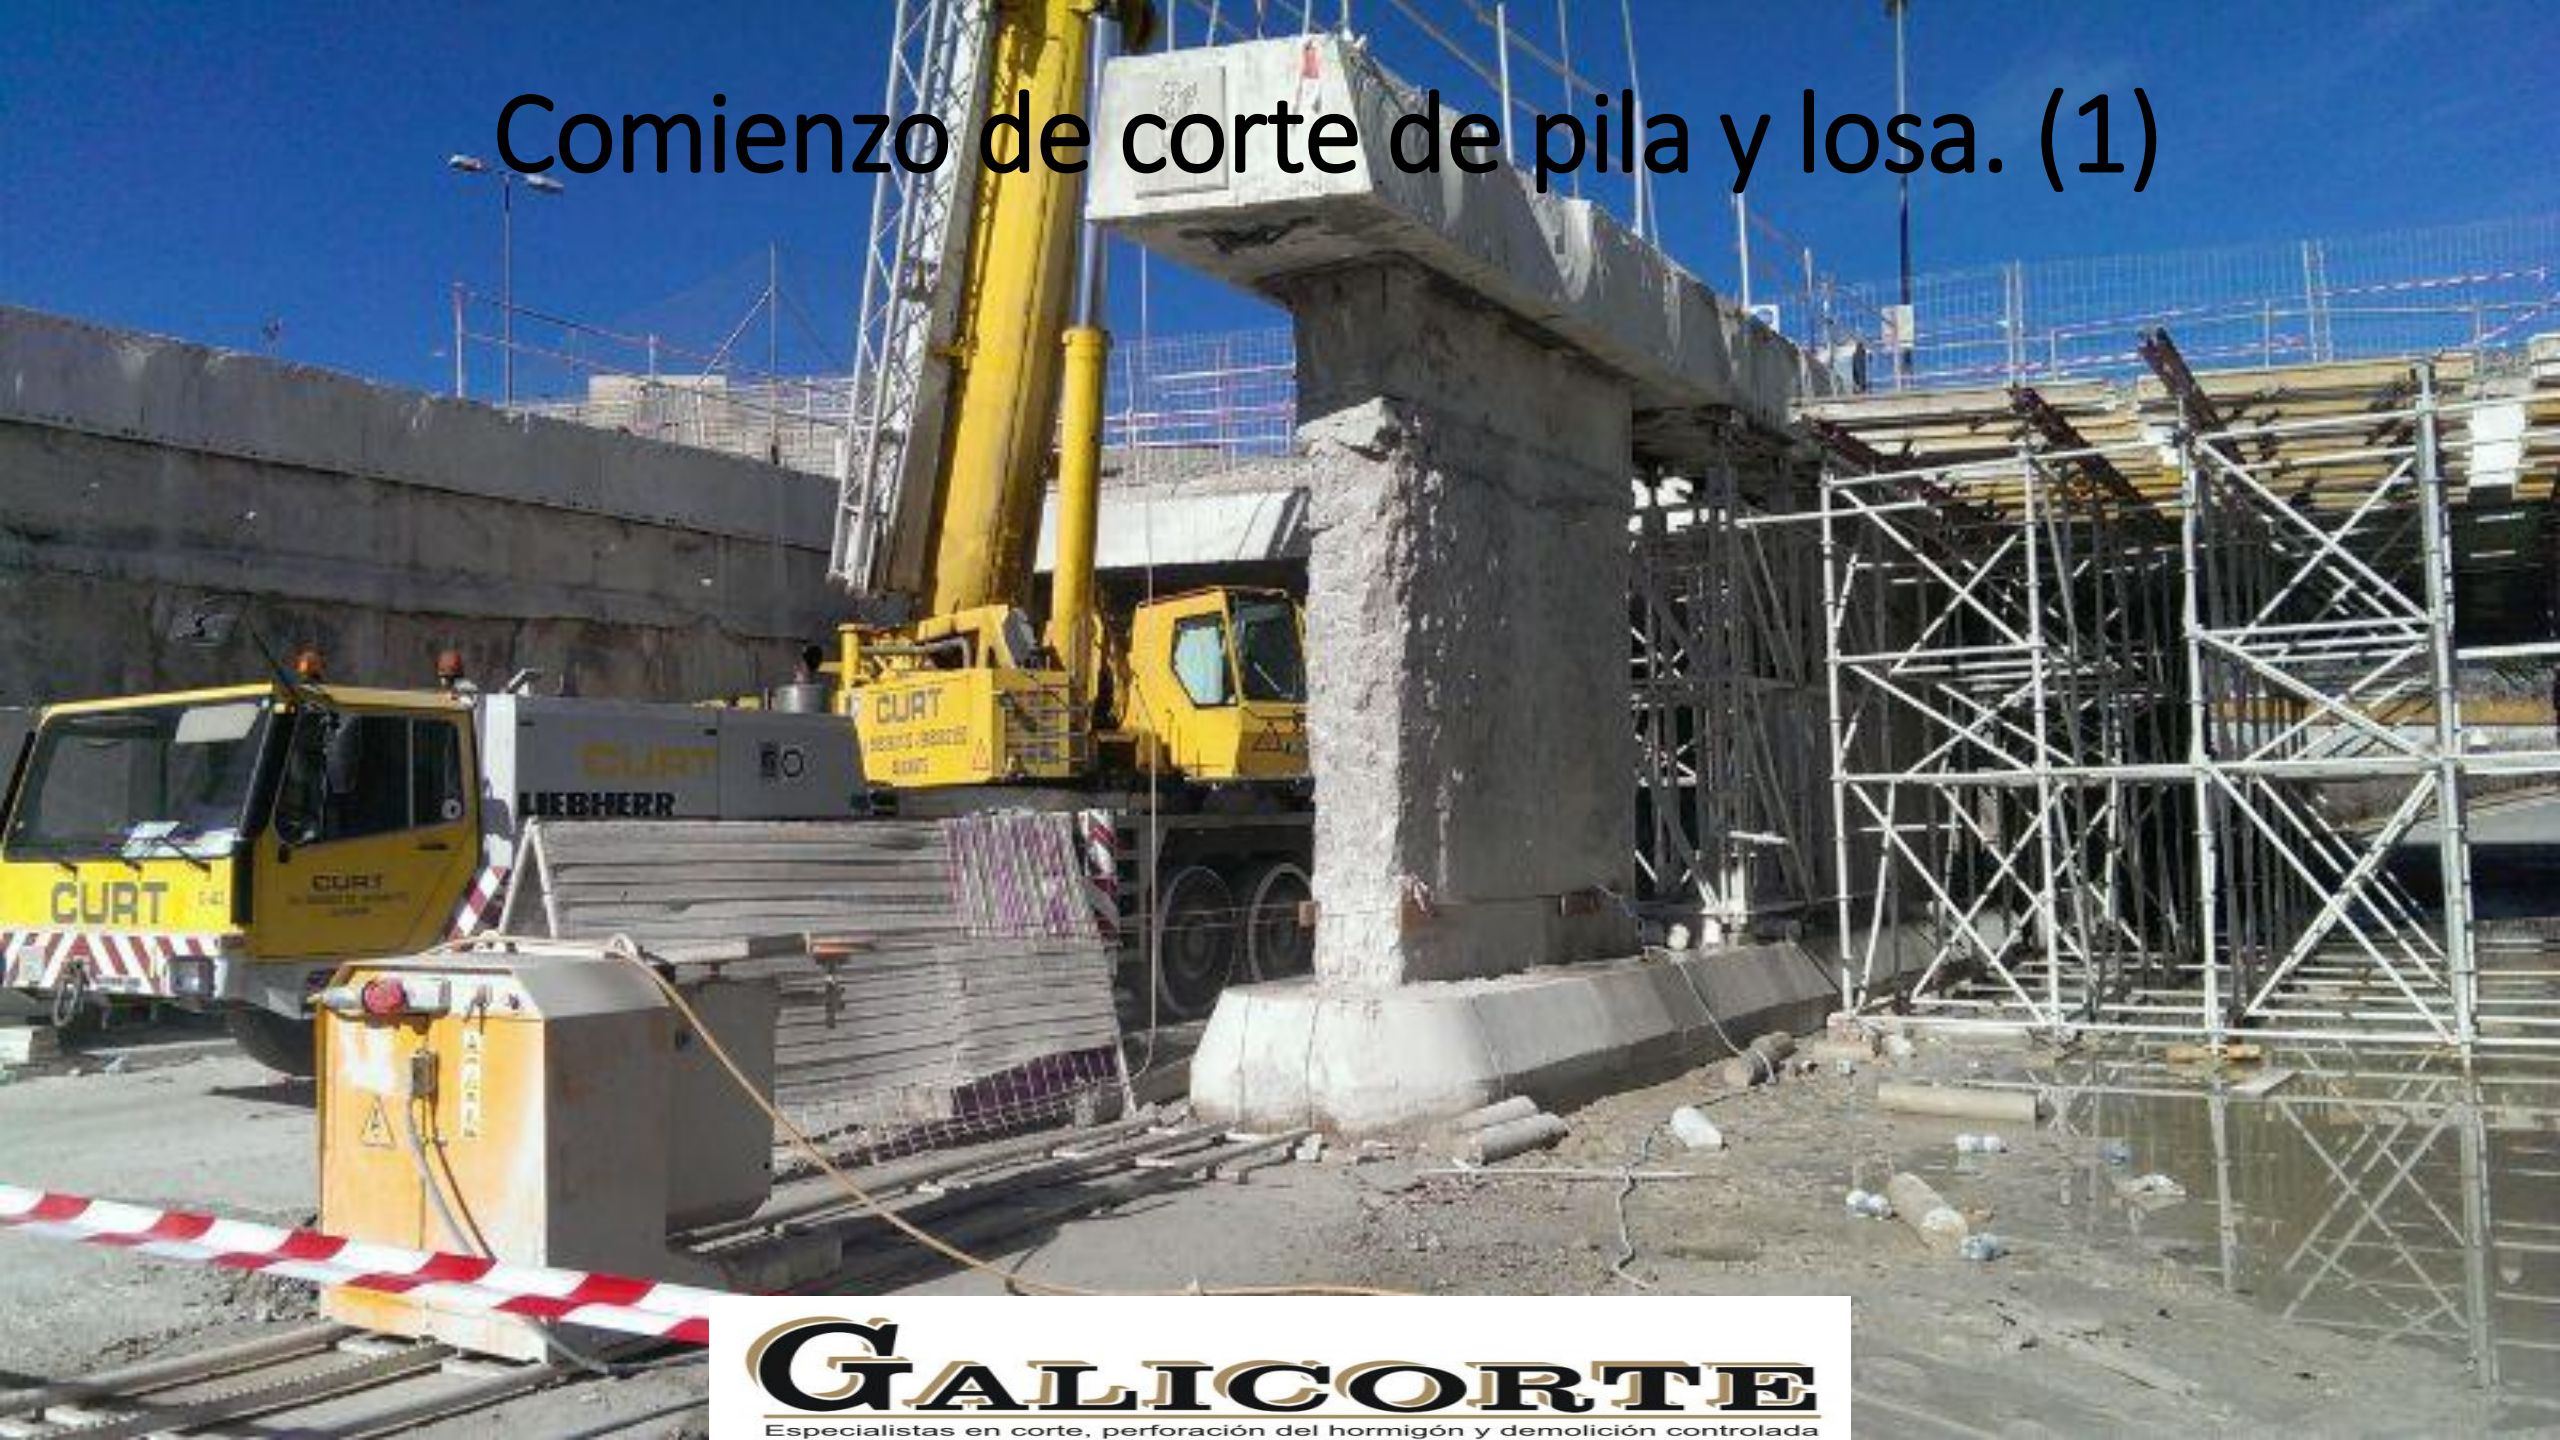
Comienzo de corte de pila y losa. (1)

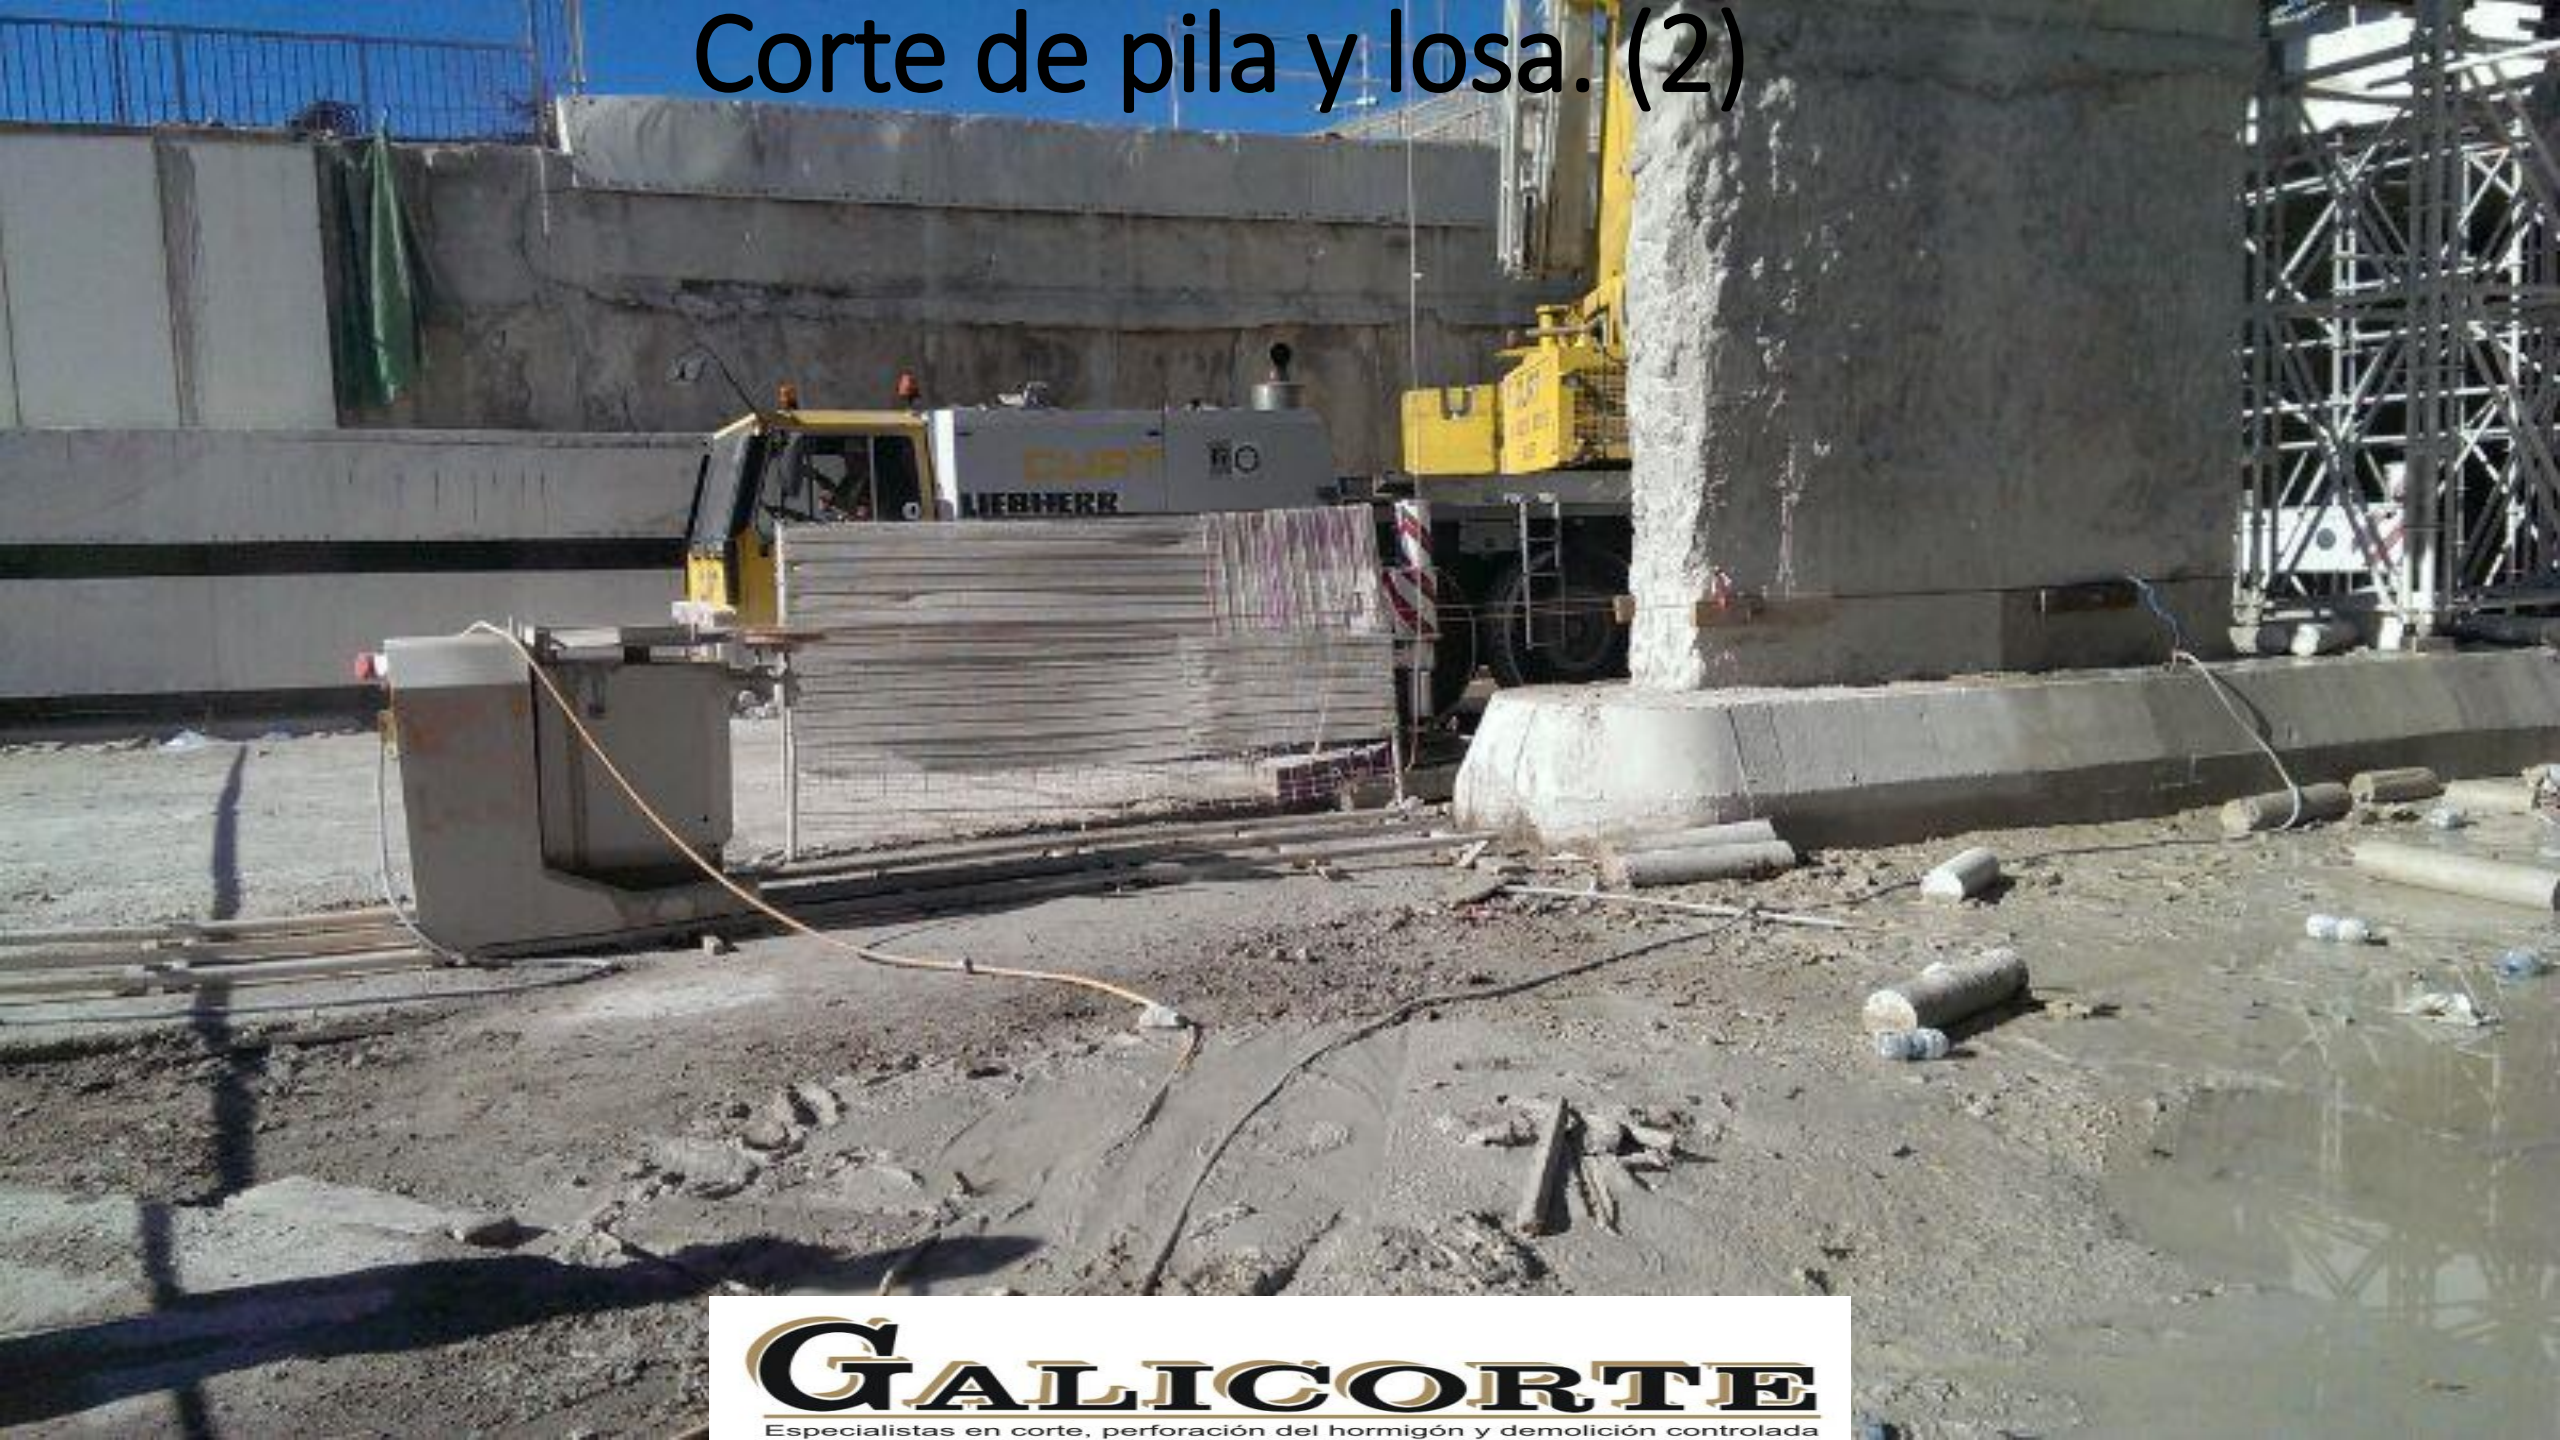
Corte de pila y losa. (2)

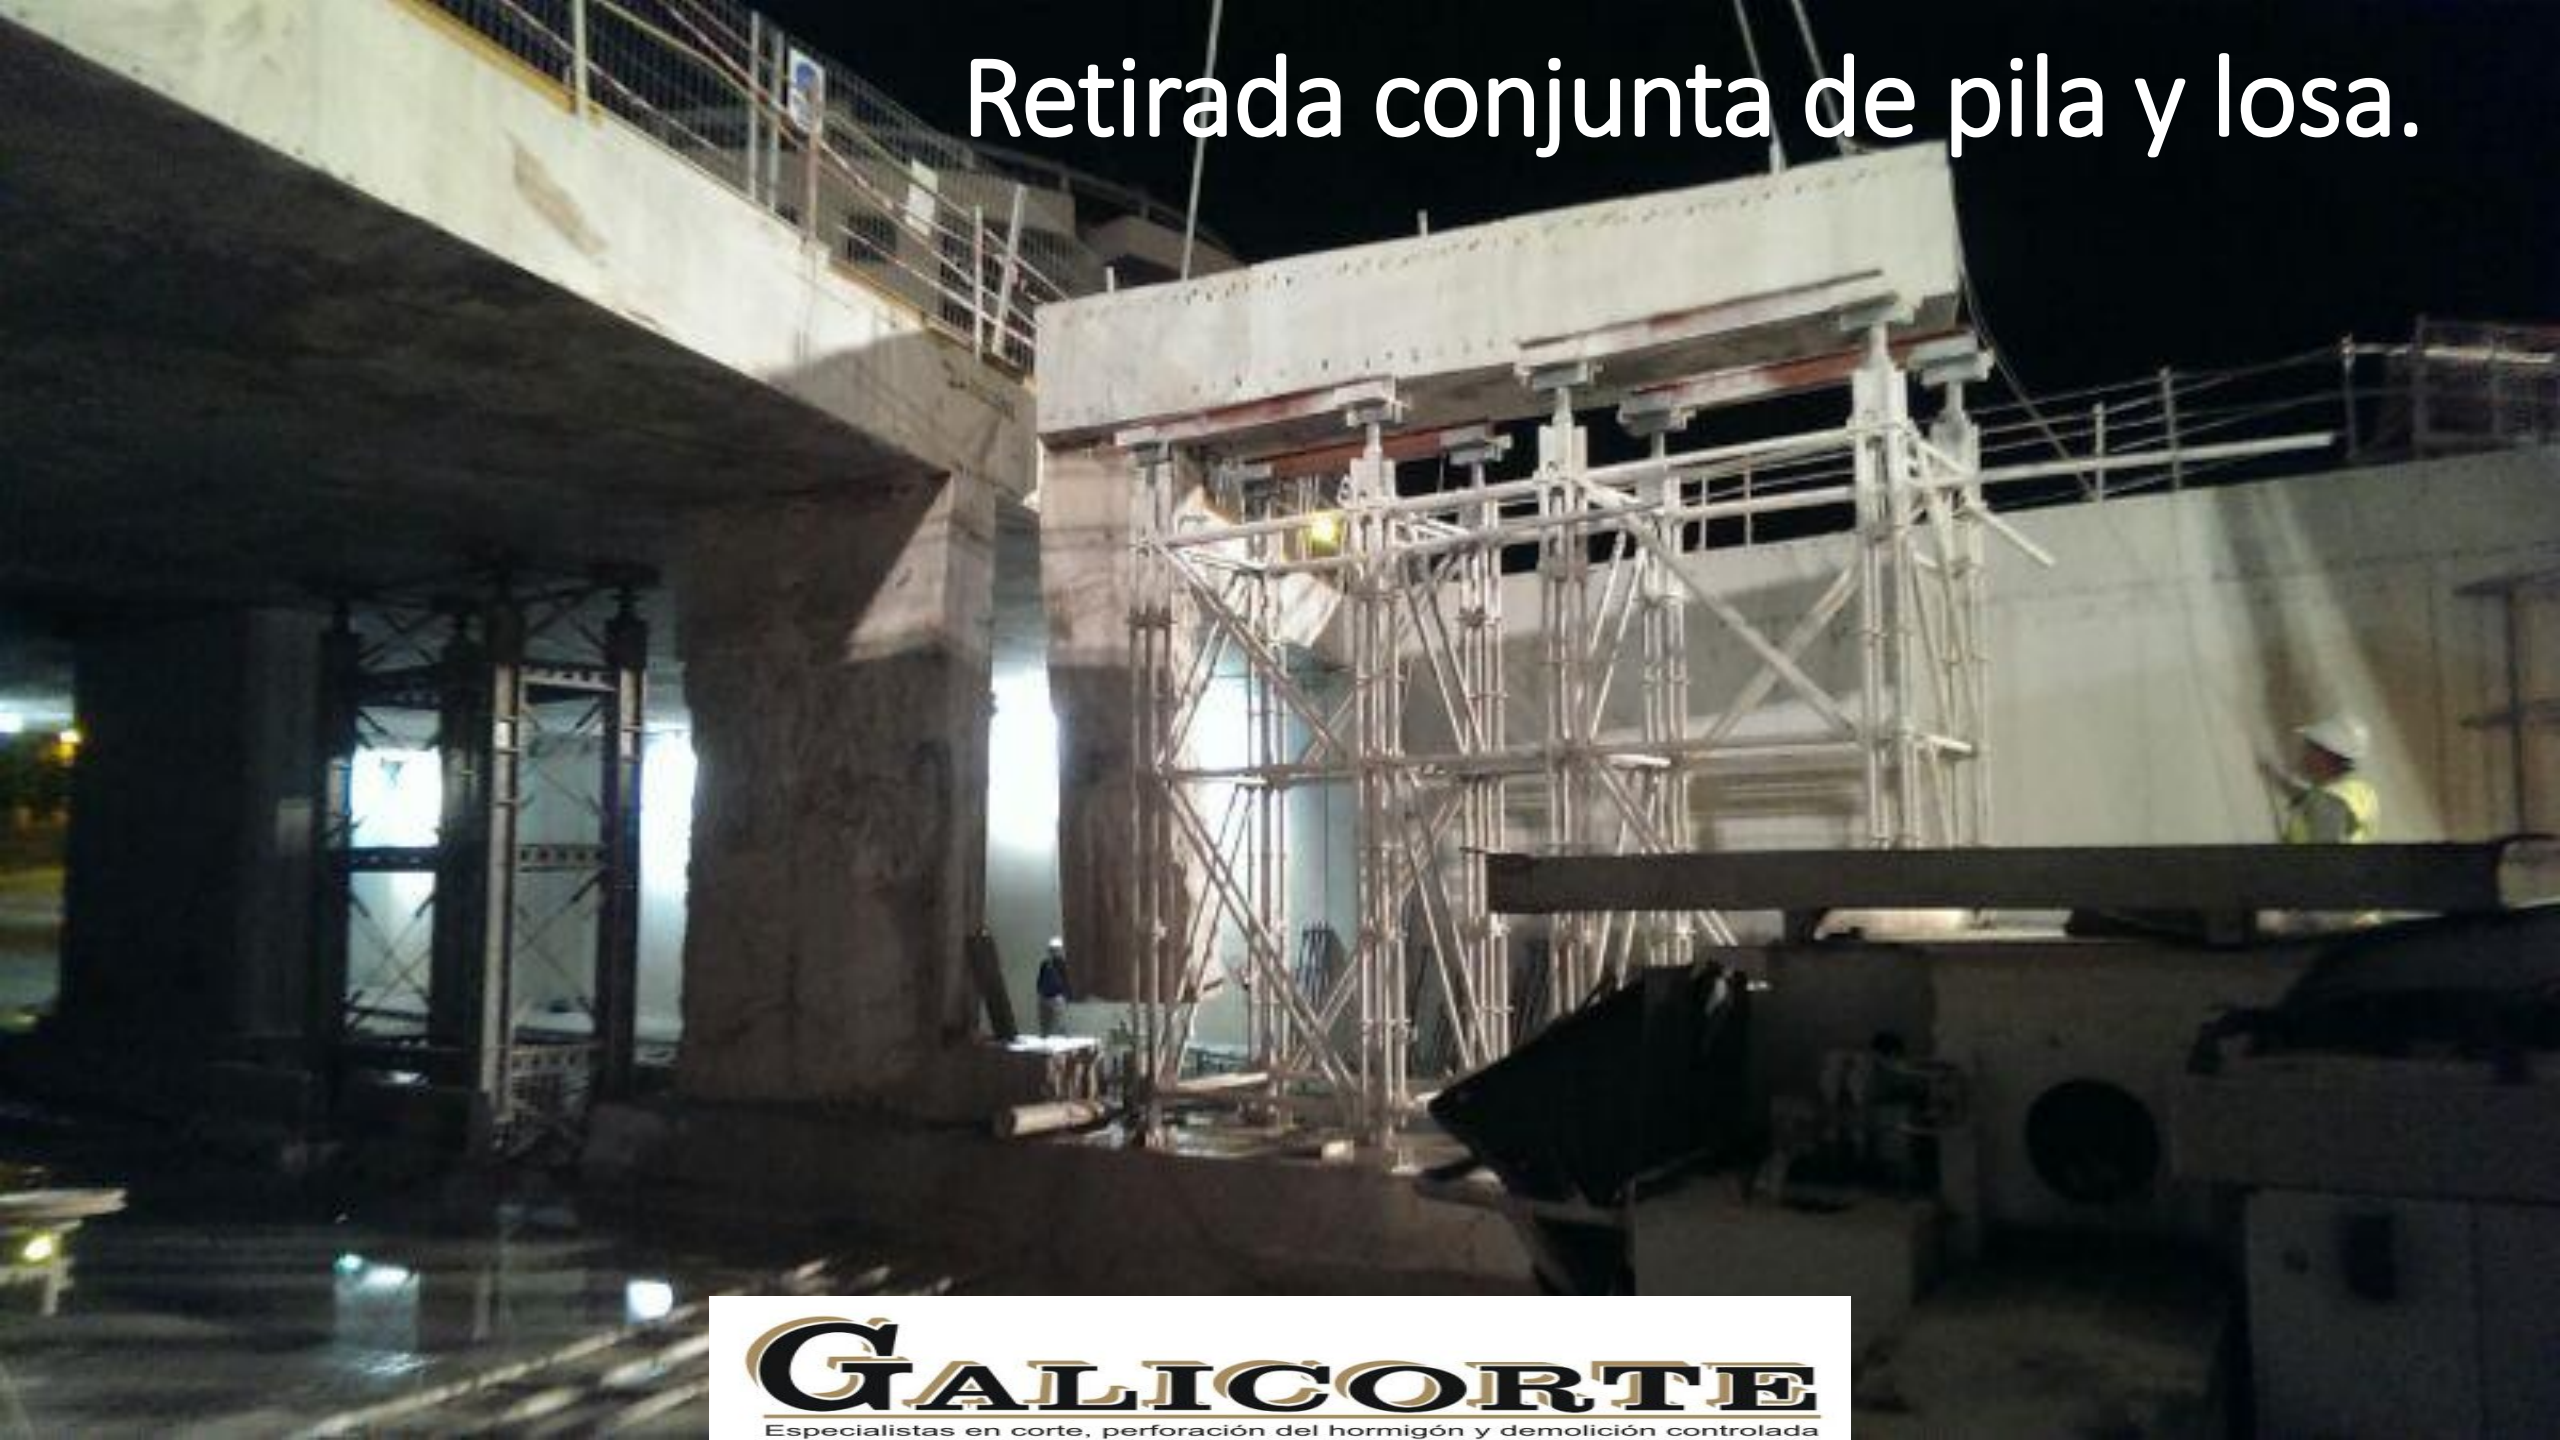
Retirada conjunta de pila y losa.

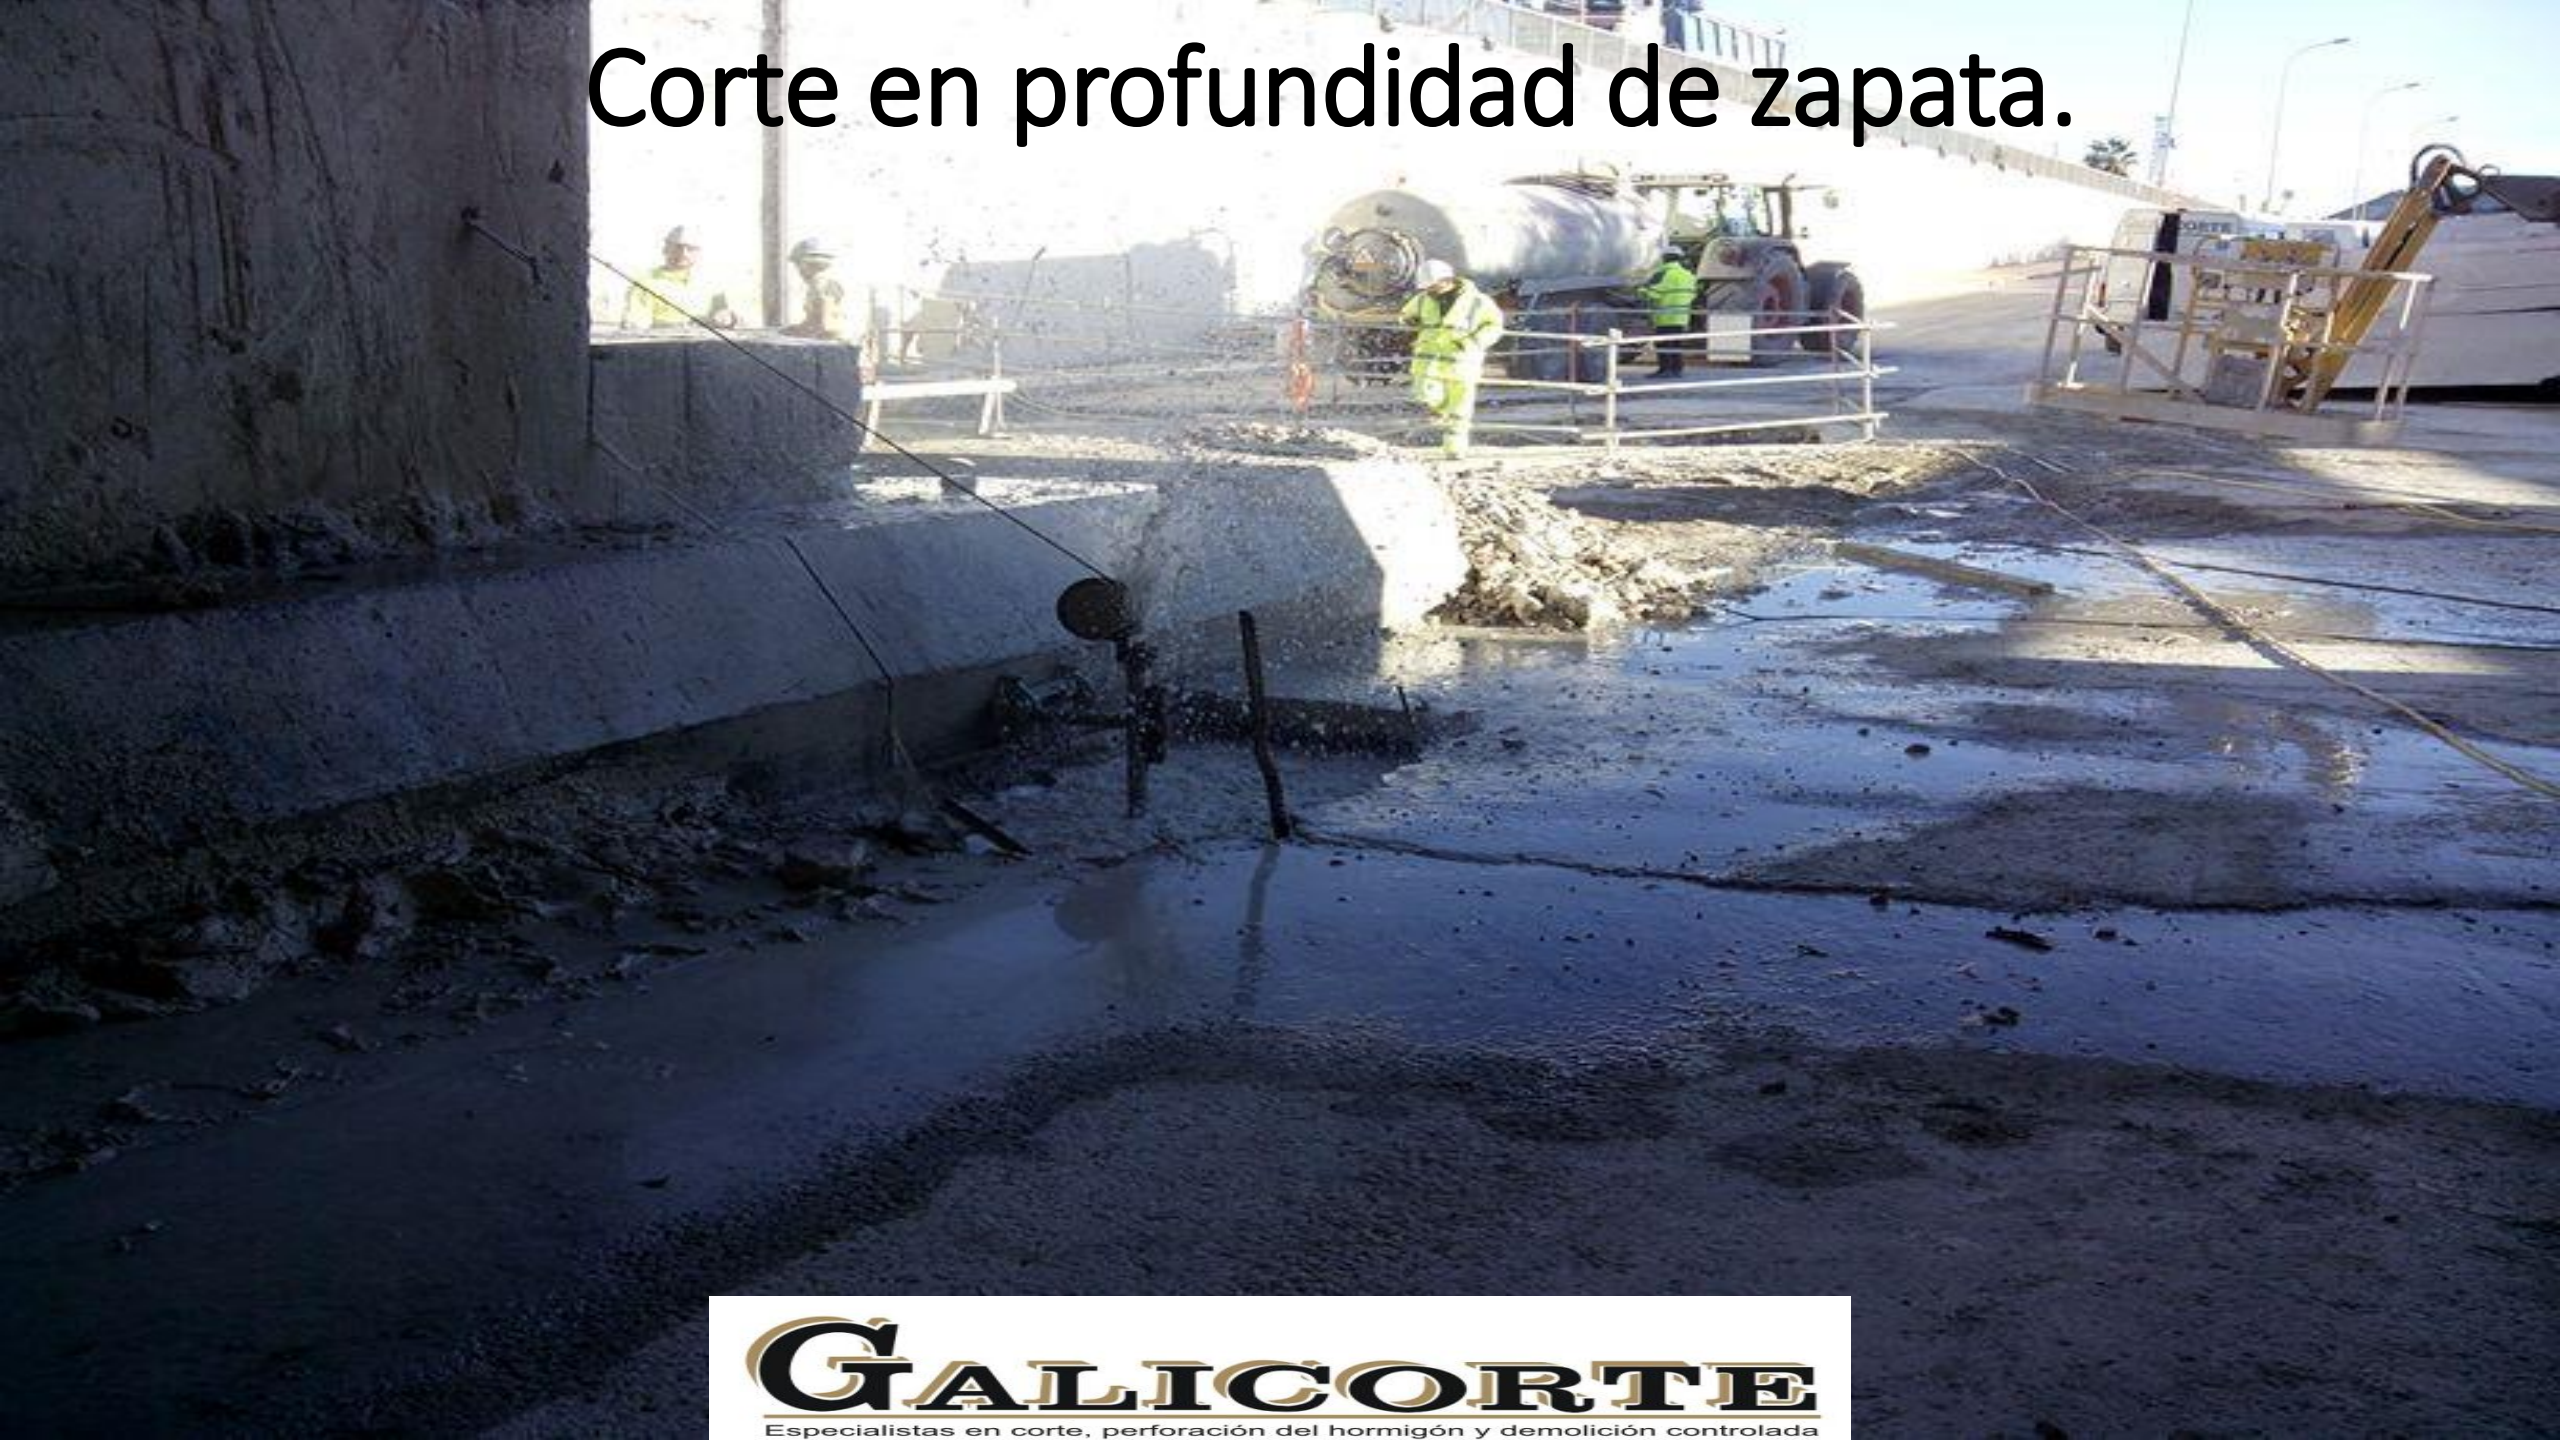
Corte en profundidad de zapata.
