La obra compleja del mes.

Desmontaje de paso superior.

Orihuela.

Desmante por Corte con HILO y DISCO DIAMANTADO de paso elevado en ORIHUELA, para la UTE ORIHUELA COLADA DE LA BUENA VIDA, denominado CV925.

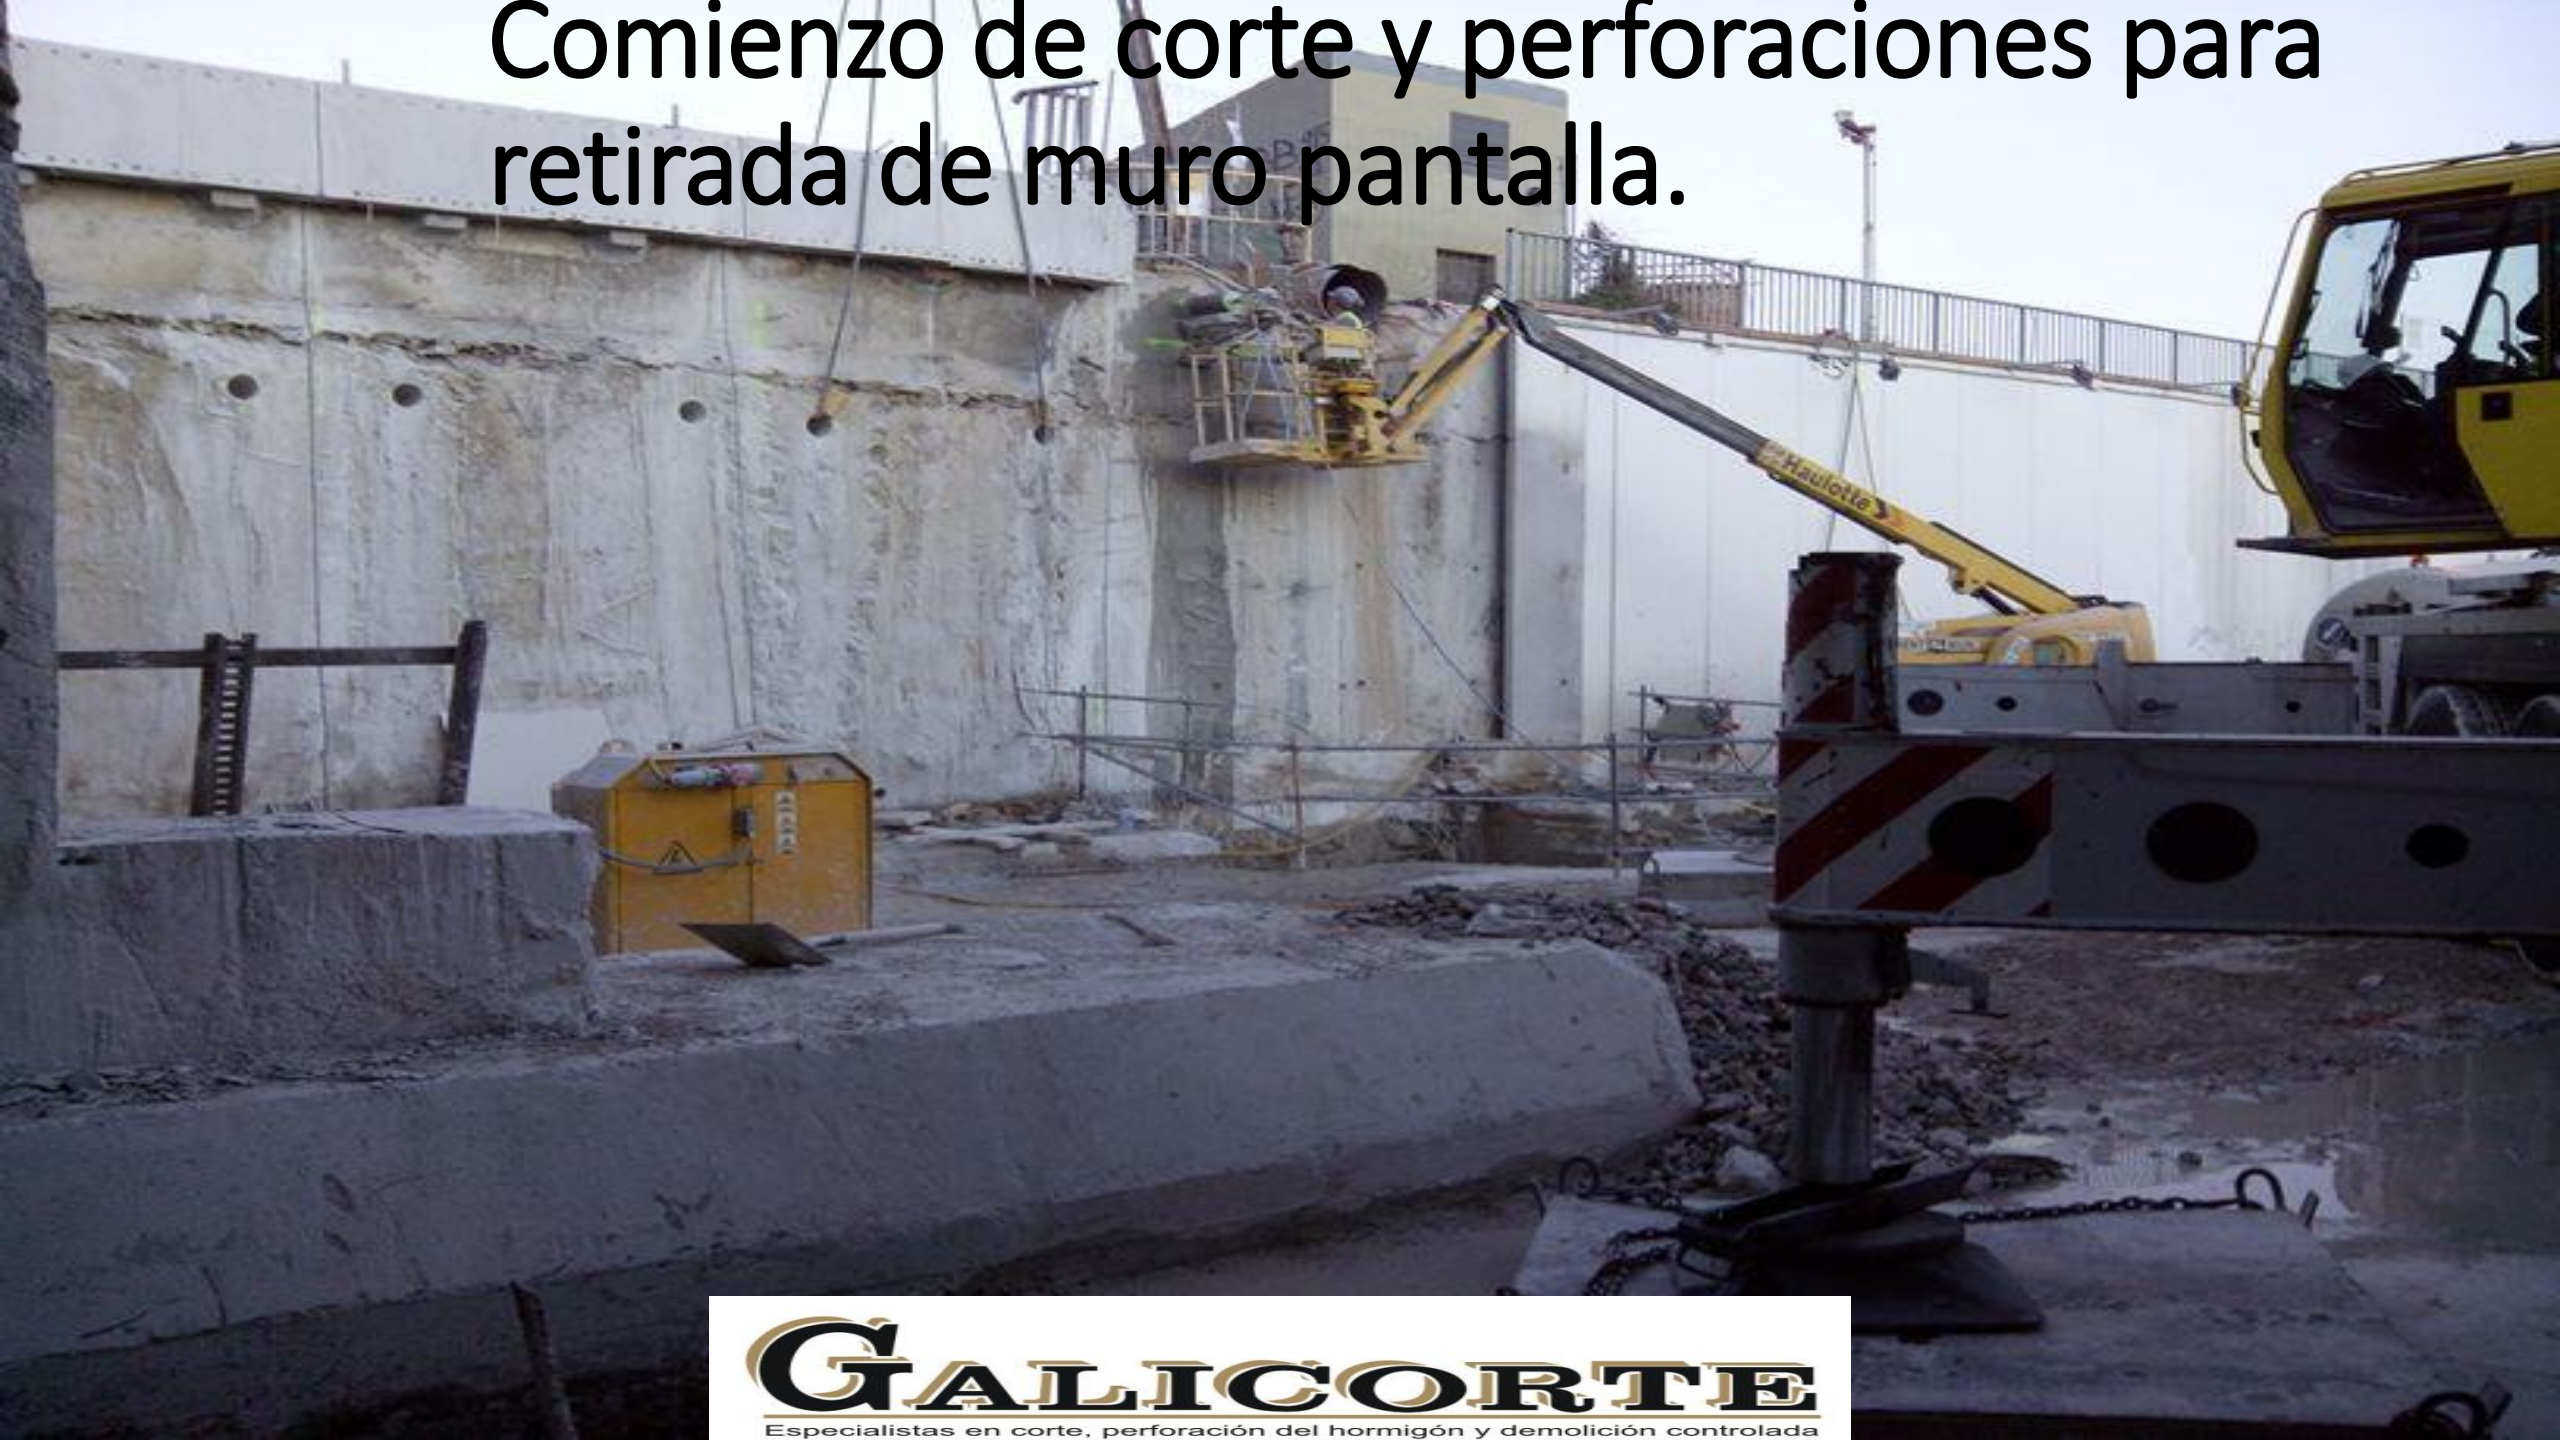
Comienzo de corte y perforaciones para retirada de muro pantalla.

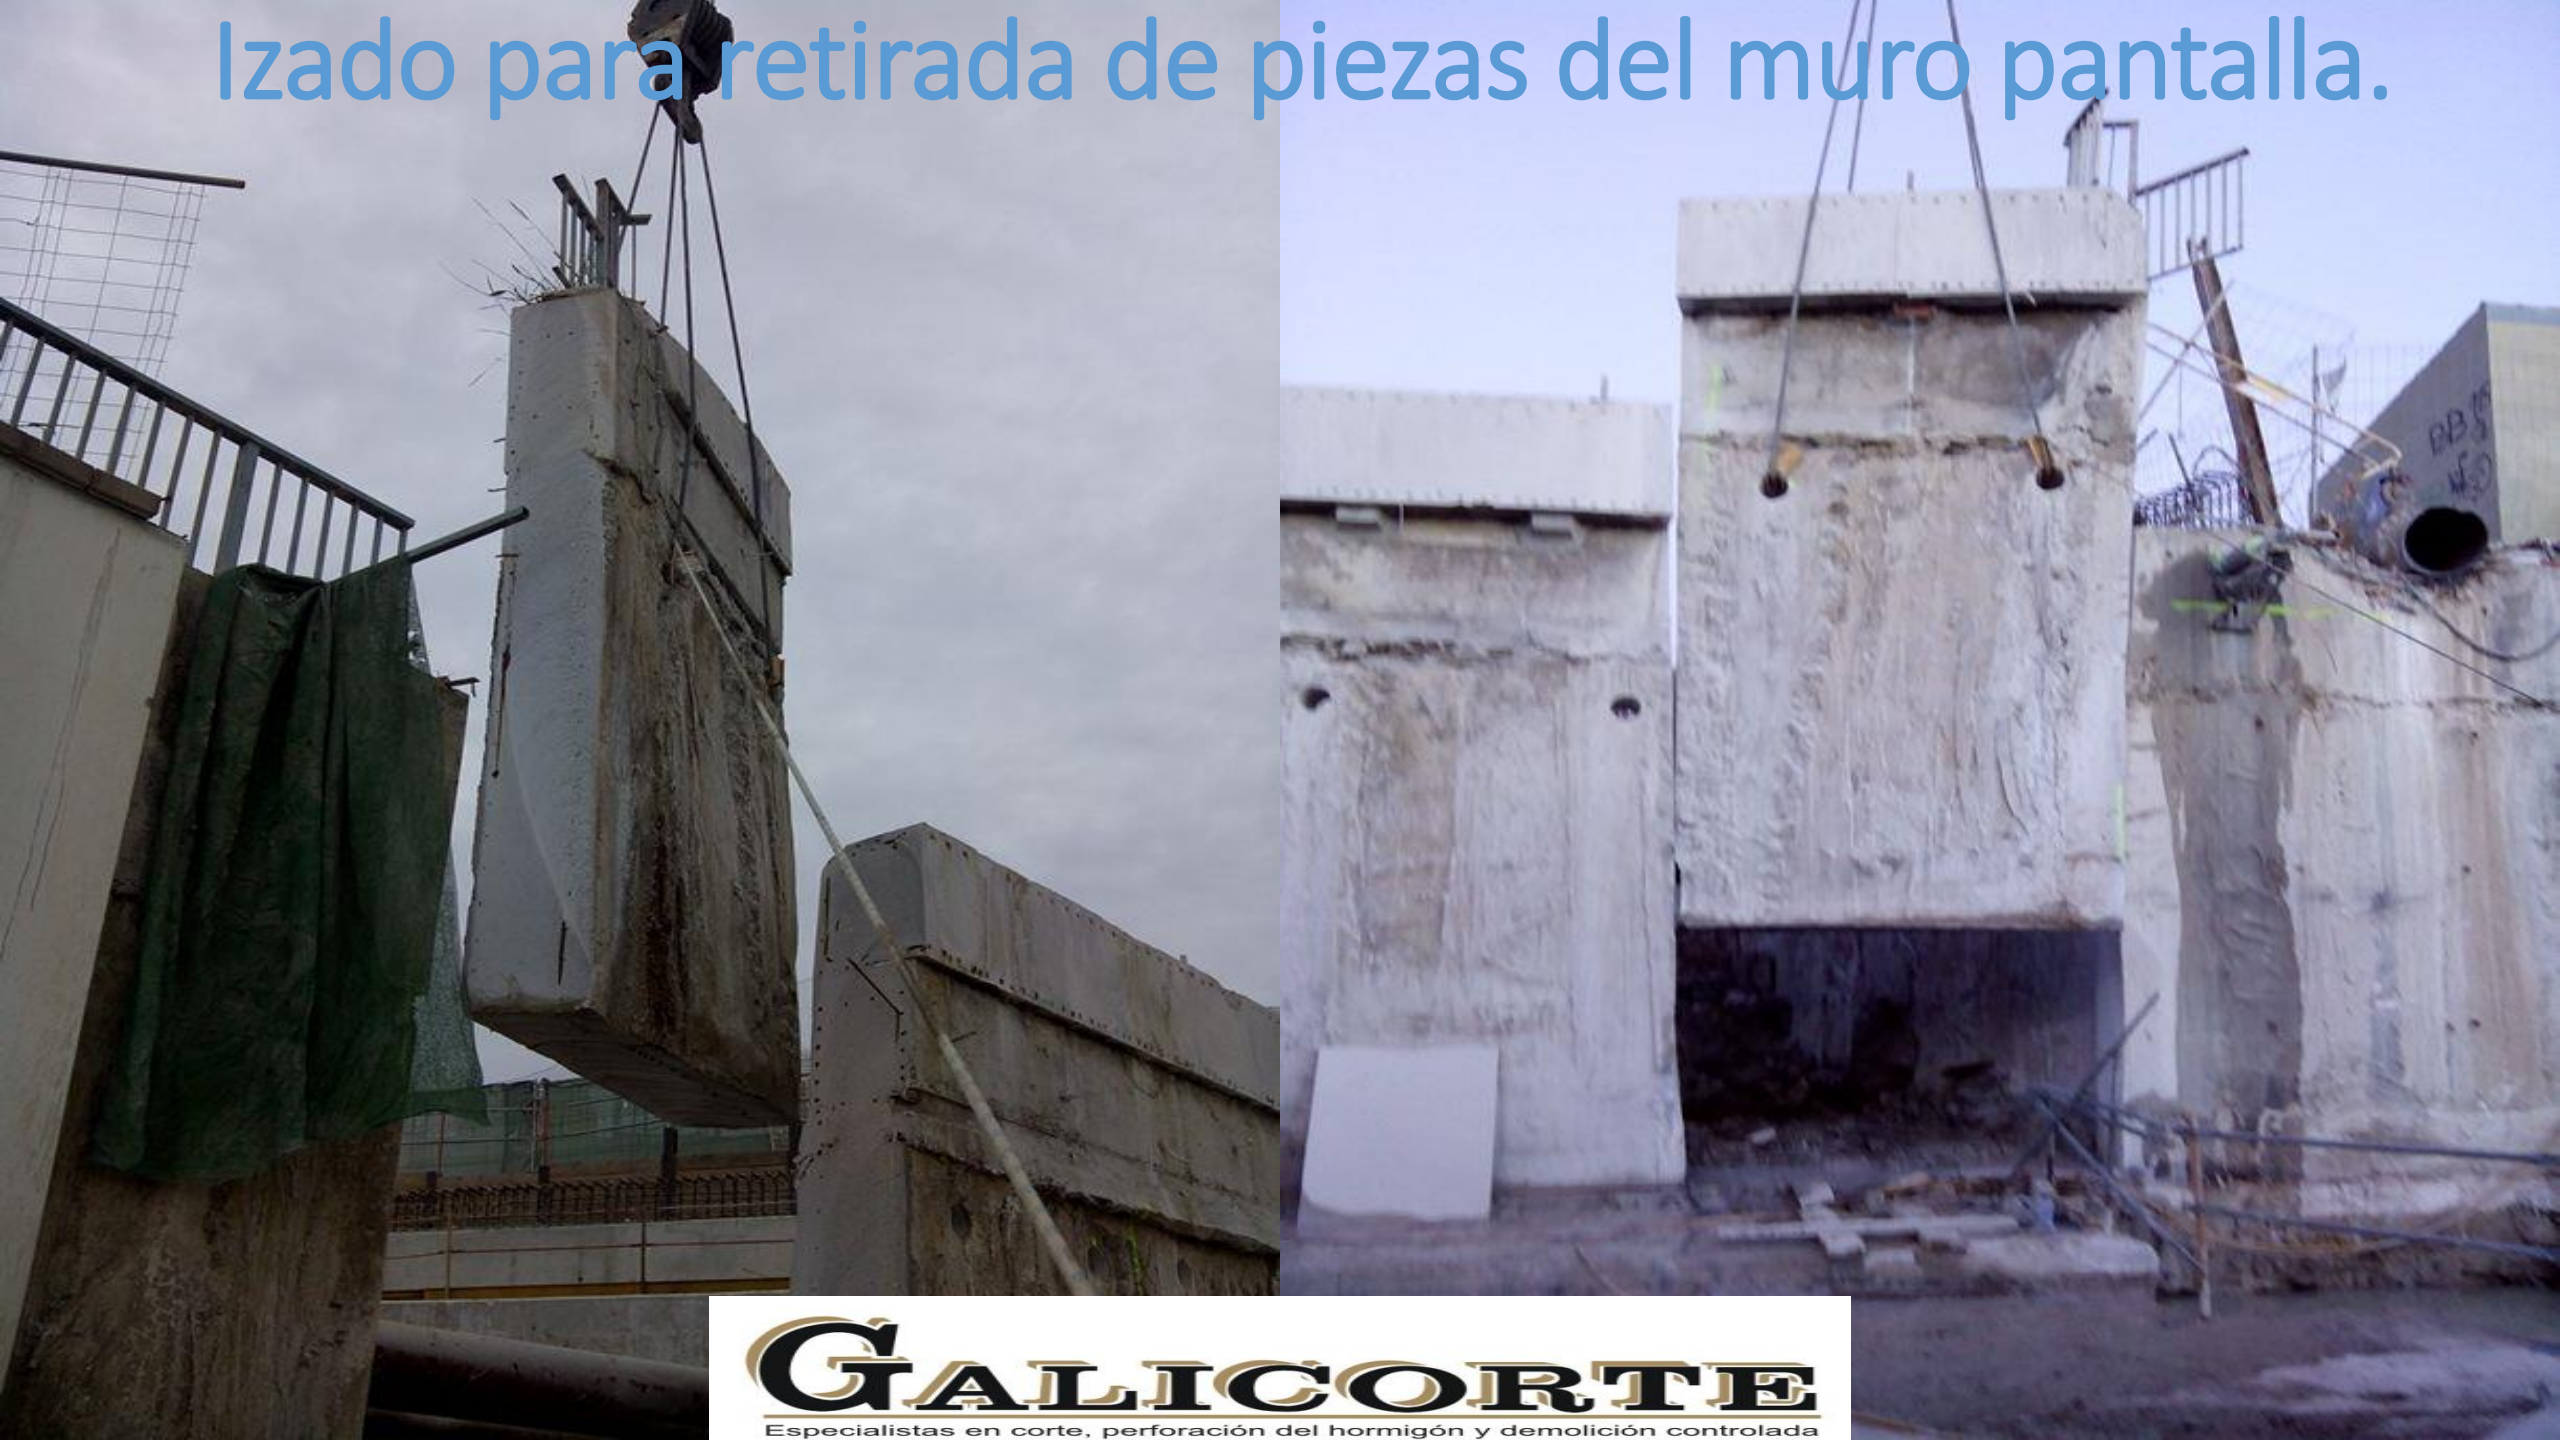
Izado para retirada de piezas del muro pantalla.

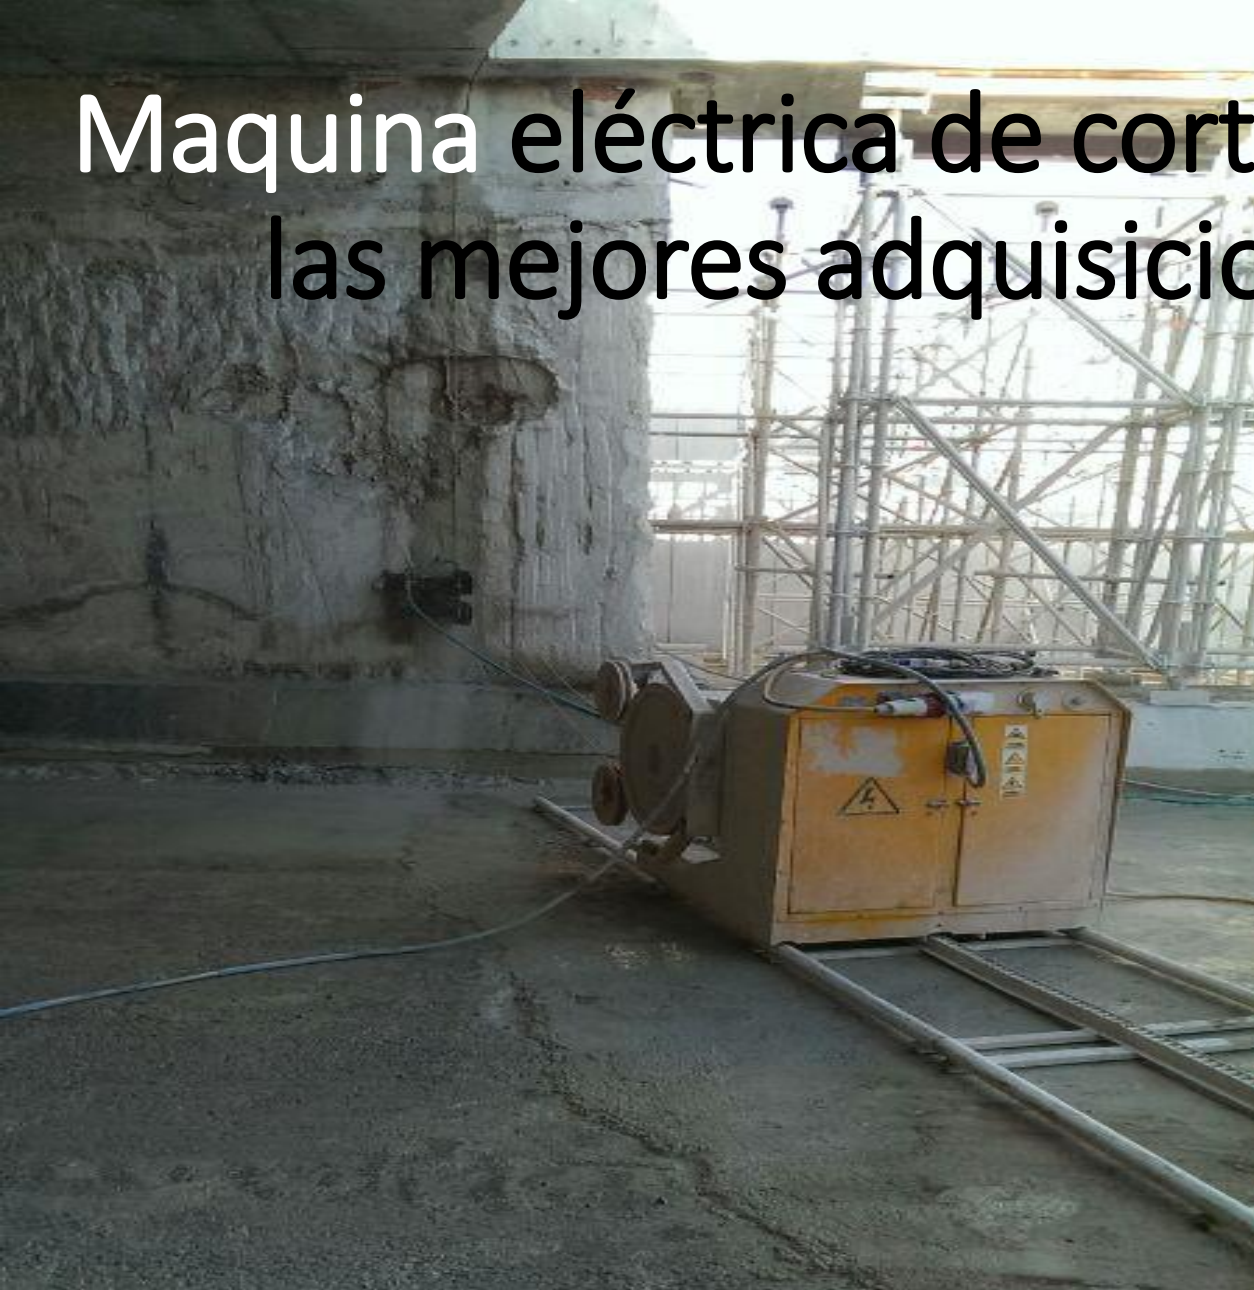
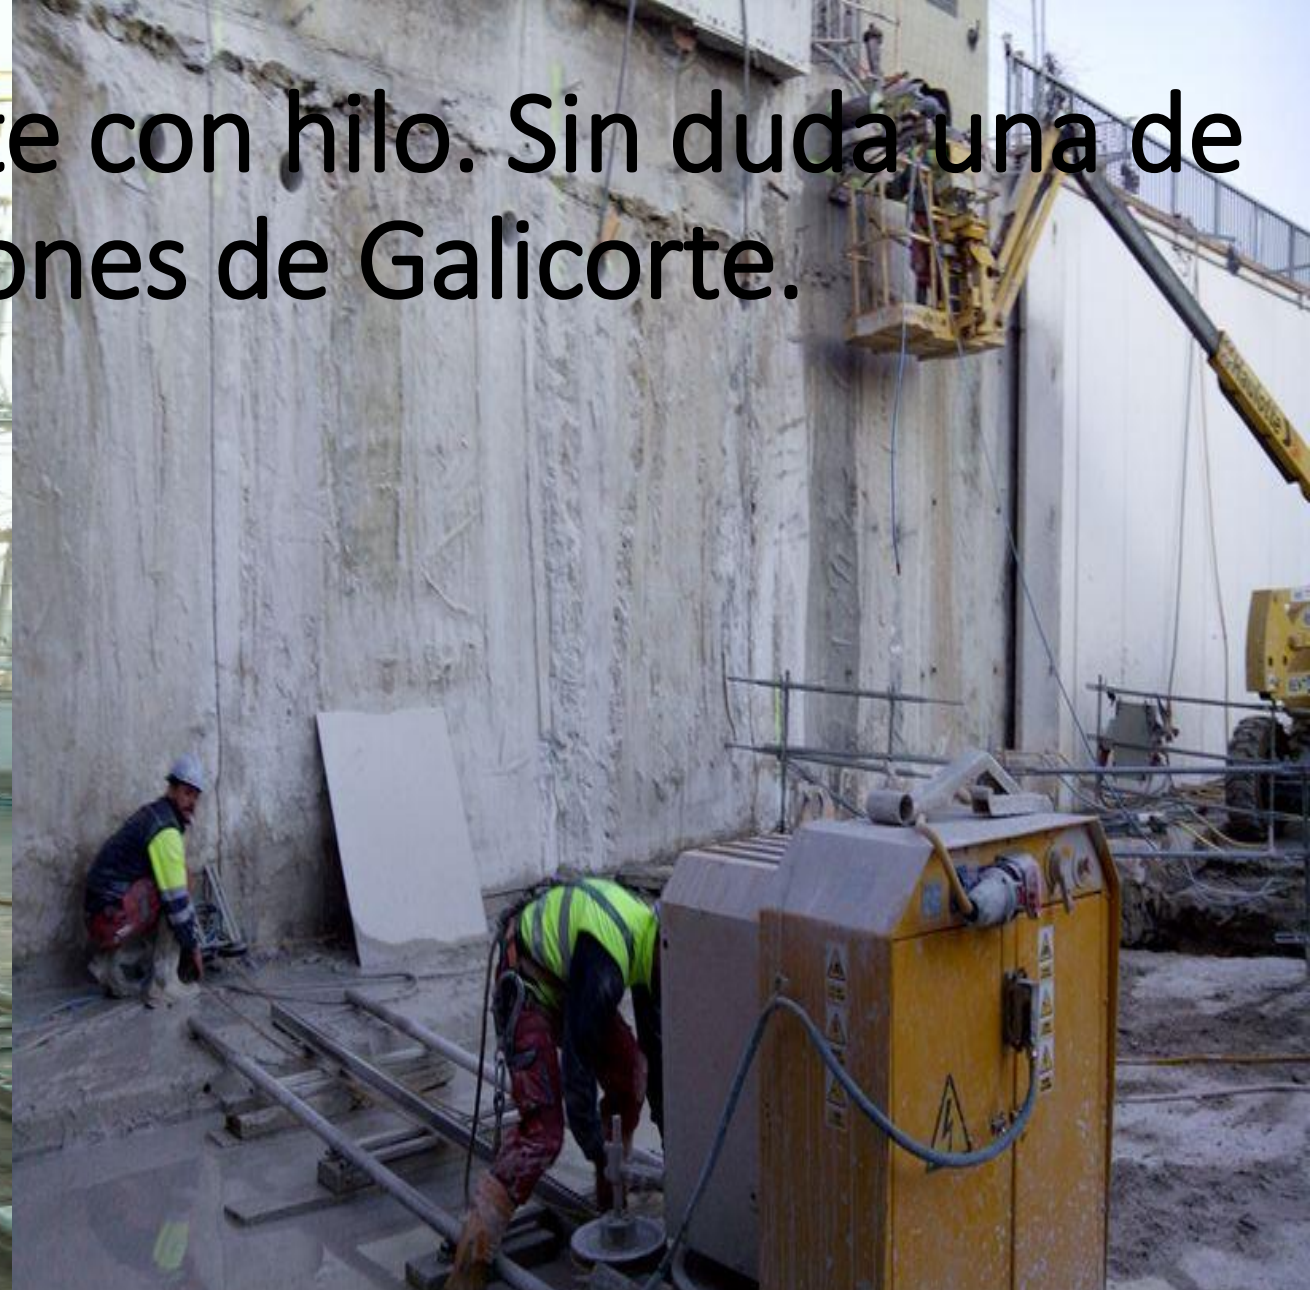
Maquina eléctrica de corte con hilo. Sin duda una de las mejores adquisiciones de Galicorte.

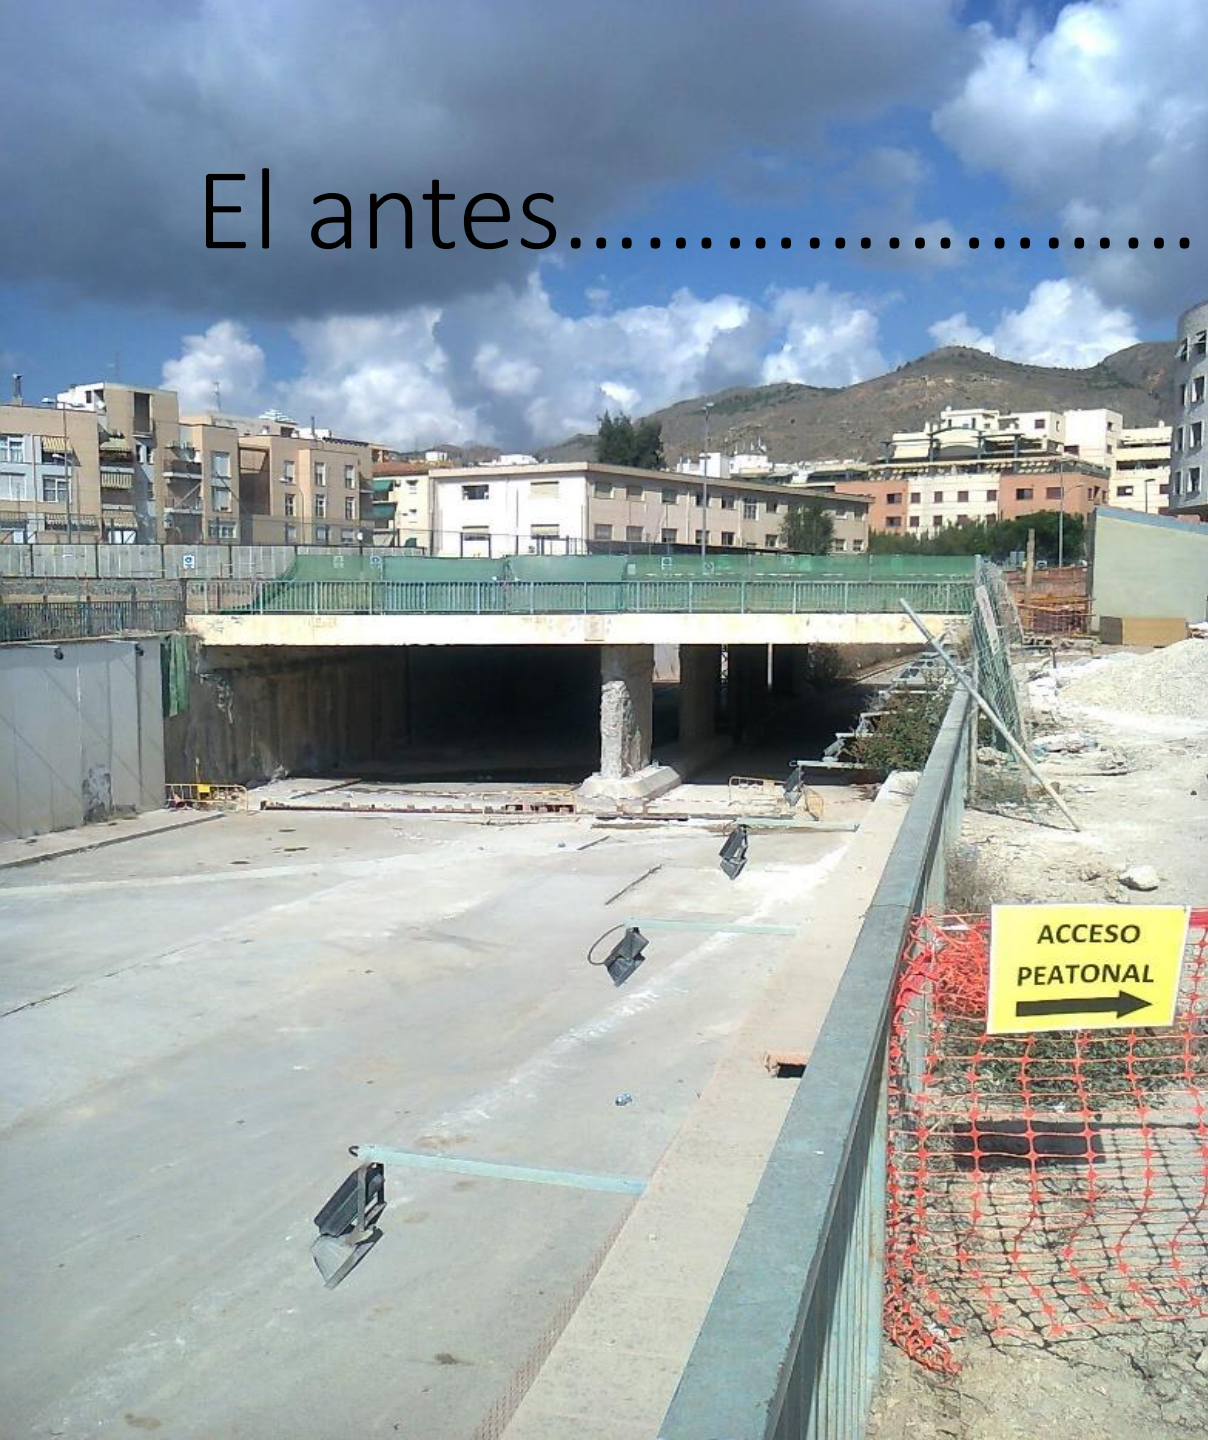
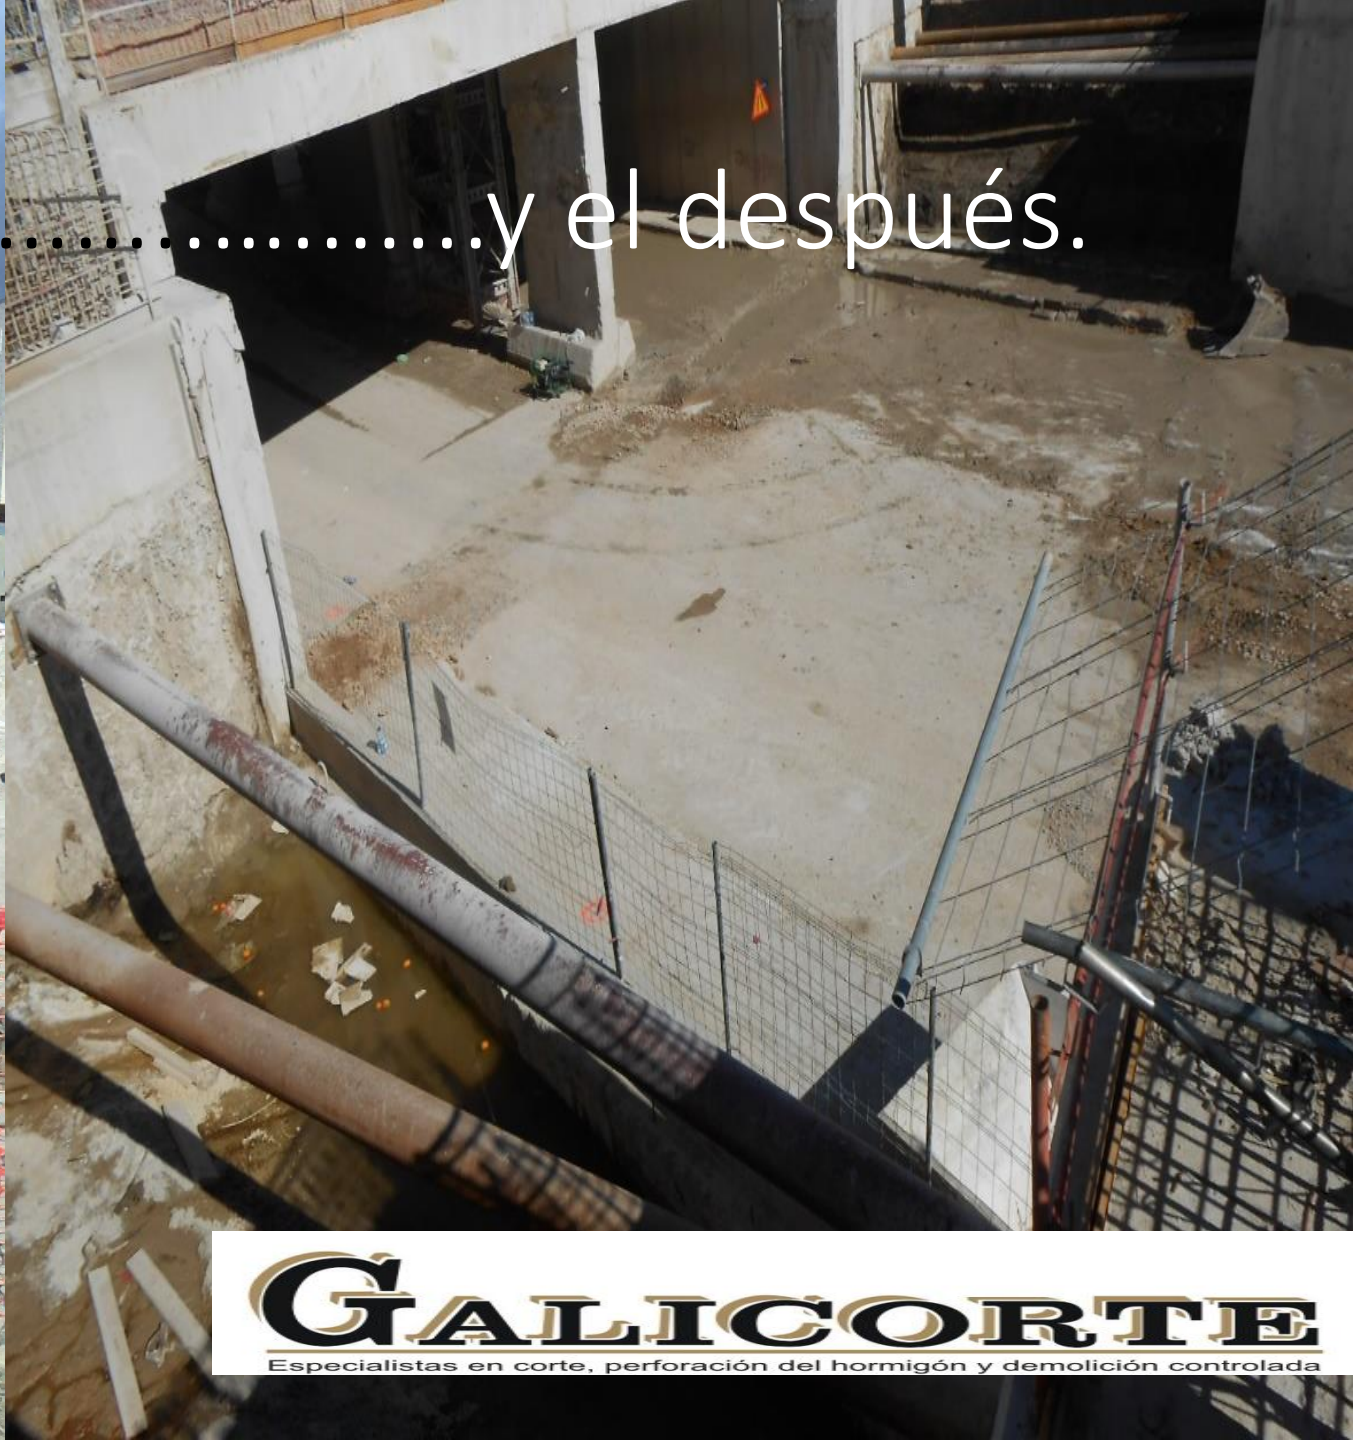
El antes.....y el después.
