**Nueva presentación de  
descabezados, con record  
de producción diaria.**

**GALICORTE**

Especialistas en corte, perforación del hormigón y demolición controlada

**Después de muchos pilotes descabezados, de mucho trabajo y estudio de los mismos, hemos mejorado nuestro sistema, con la colaboración inestimable de los facultativos de obra. Como podréis ver en esta presentación hemos conseguido un acabado perfecto, además de batir nuestro propio record de descabezado pasando de 13 unidades diarias a 26 en la obra de UTE NUDO VENTA DE BAÑOS, formada por COMSA Y VIAS. También os pasamos las imágenes del descabezado en la UTE PORTO-MIAMAN en Orense, formada por CORSAN Y MOVEXVIAL.**

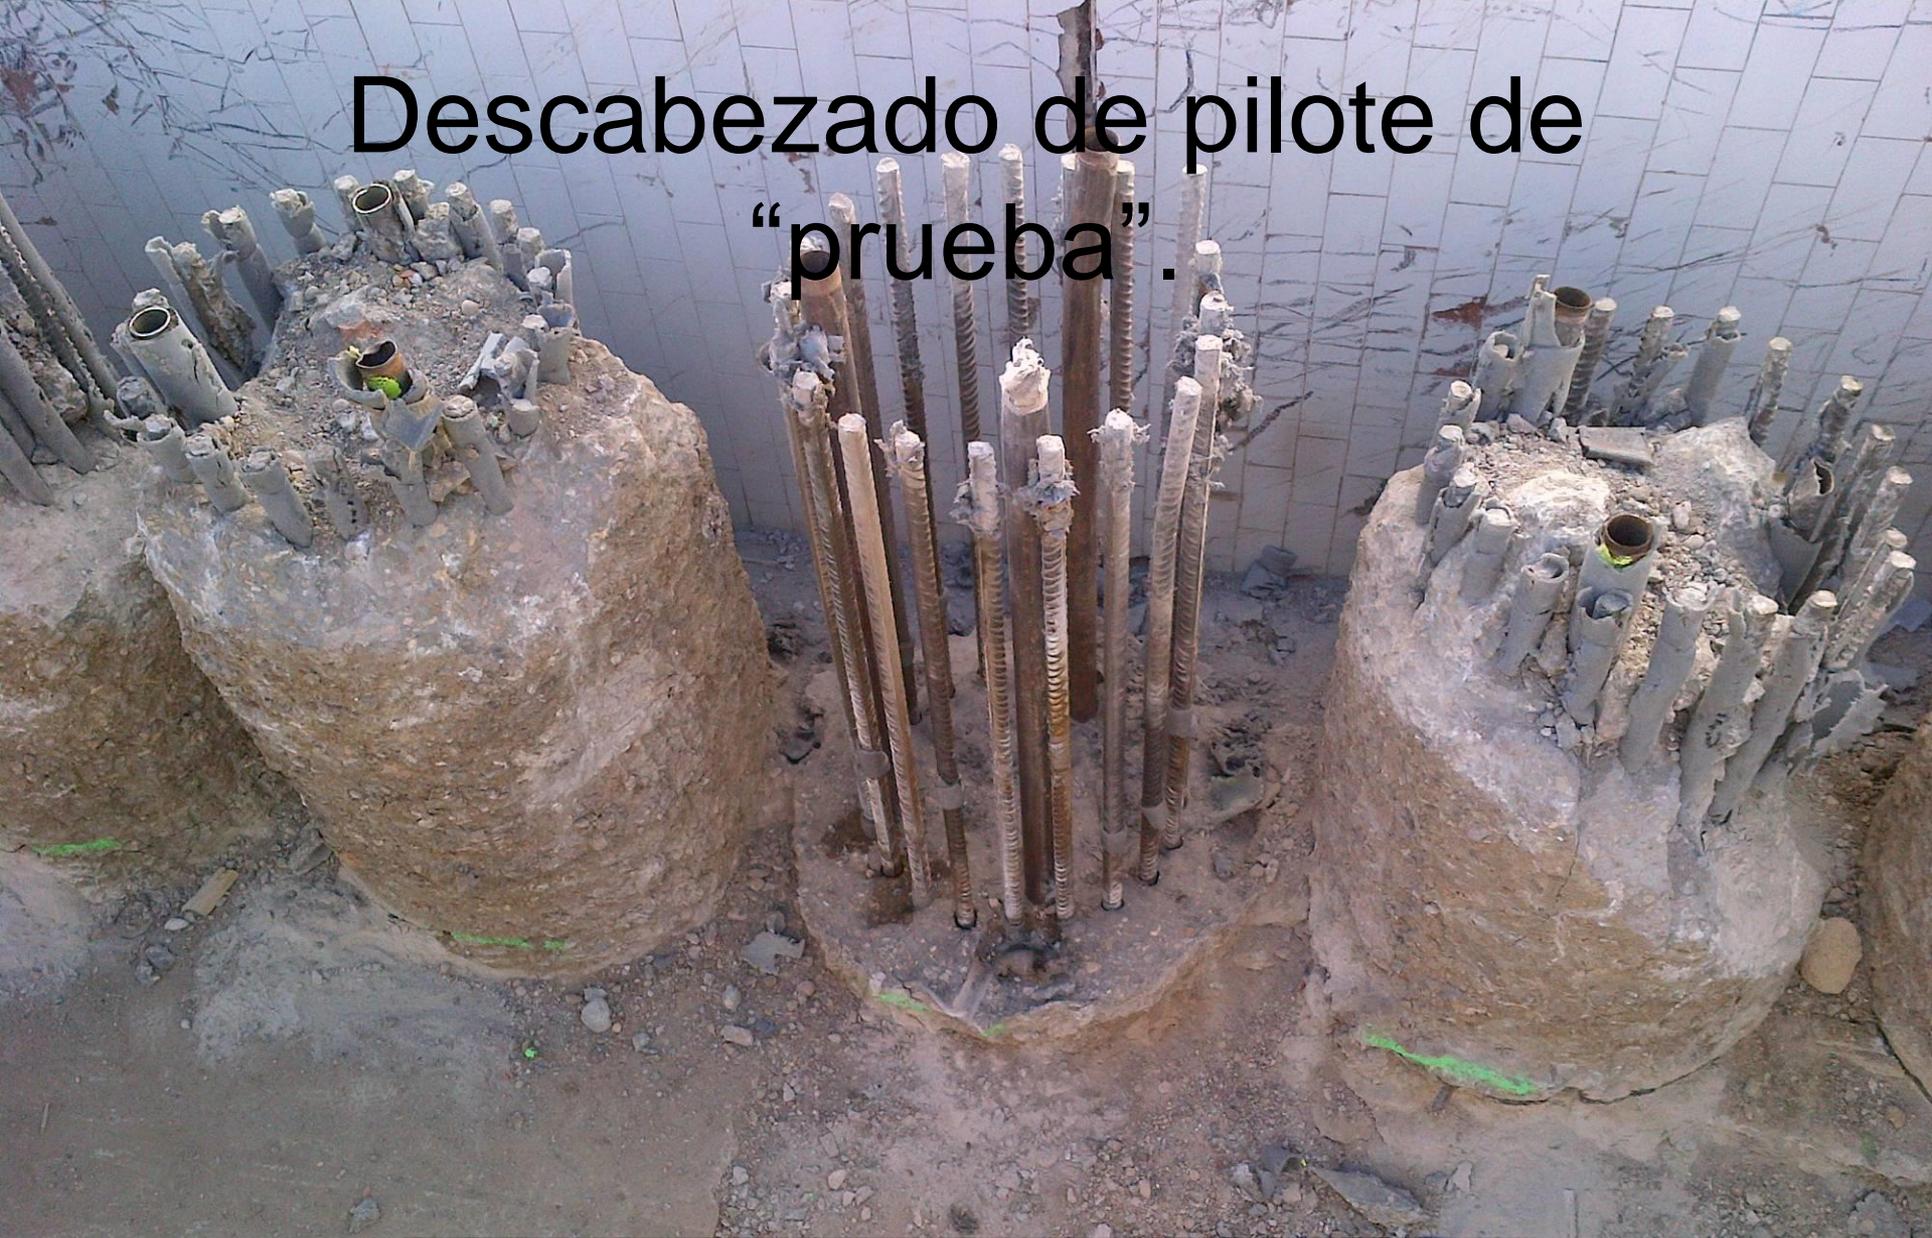
El resultado de la prueba, es magnifico. La armadura no se ha resentido lo mas mínimo.

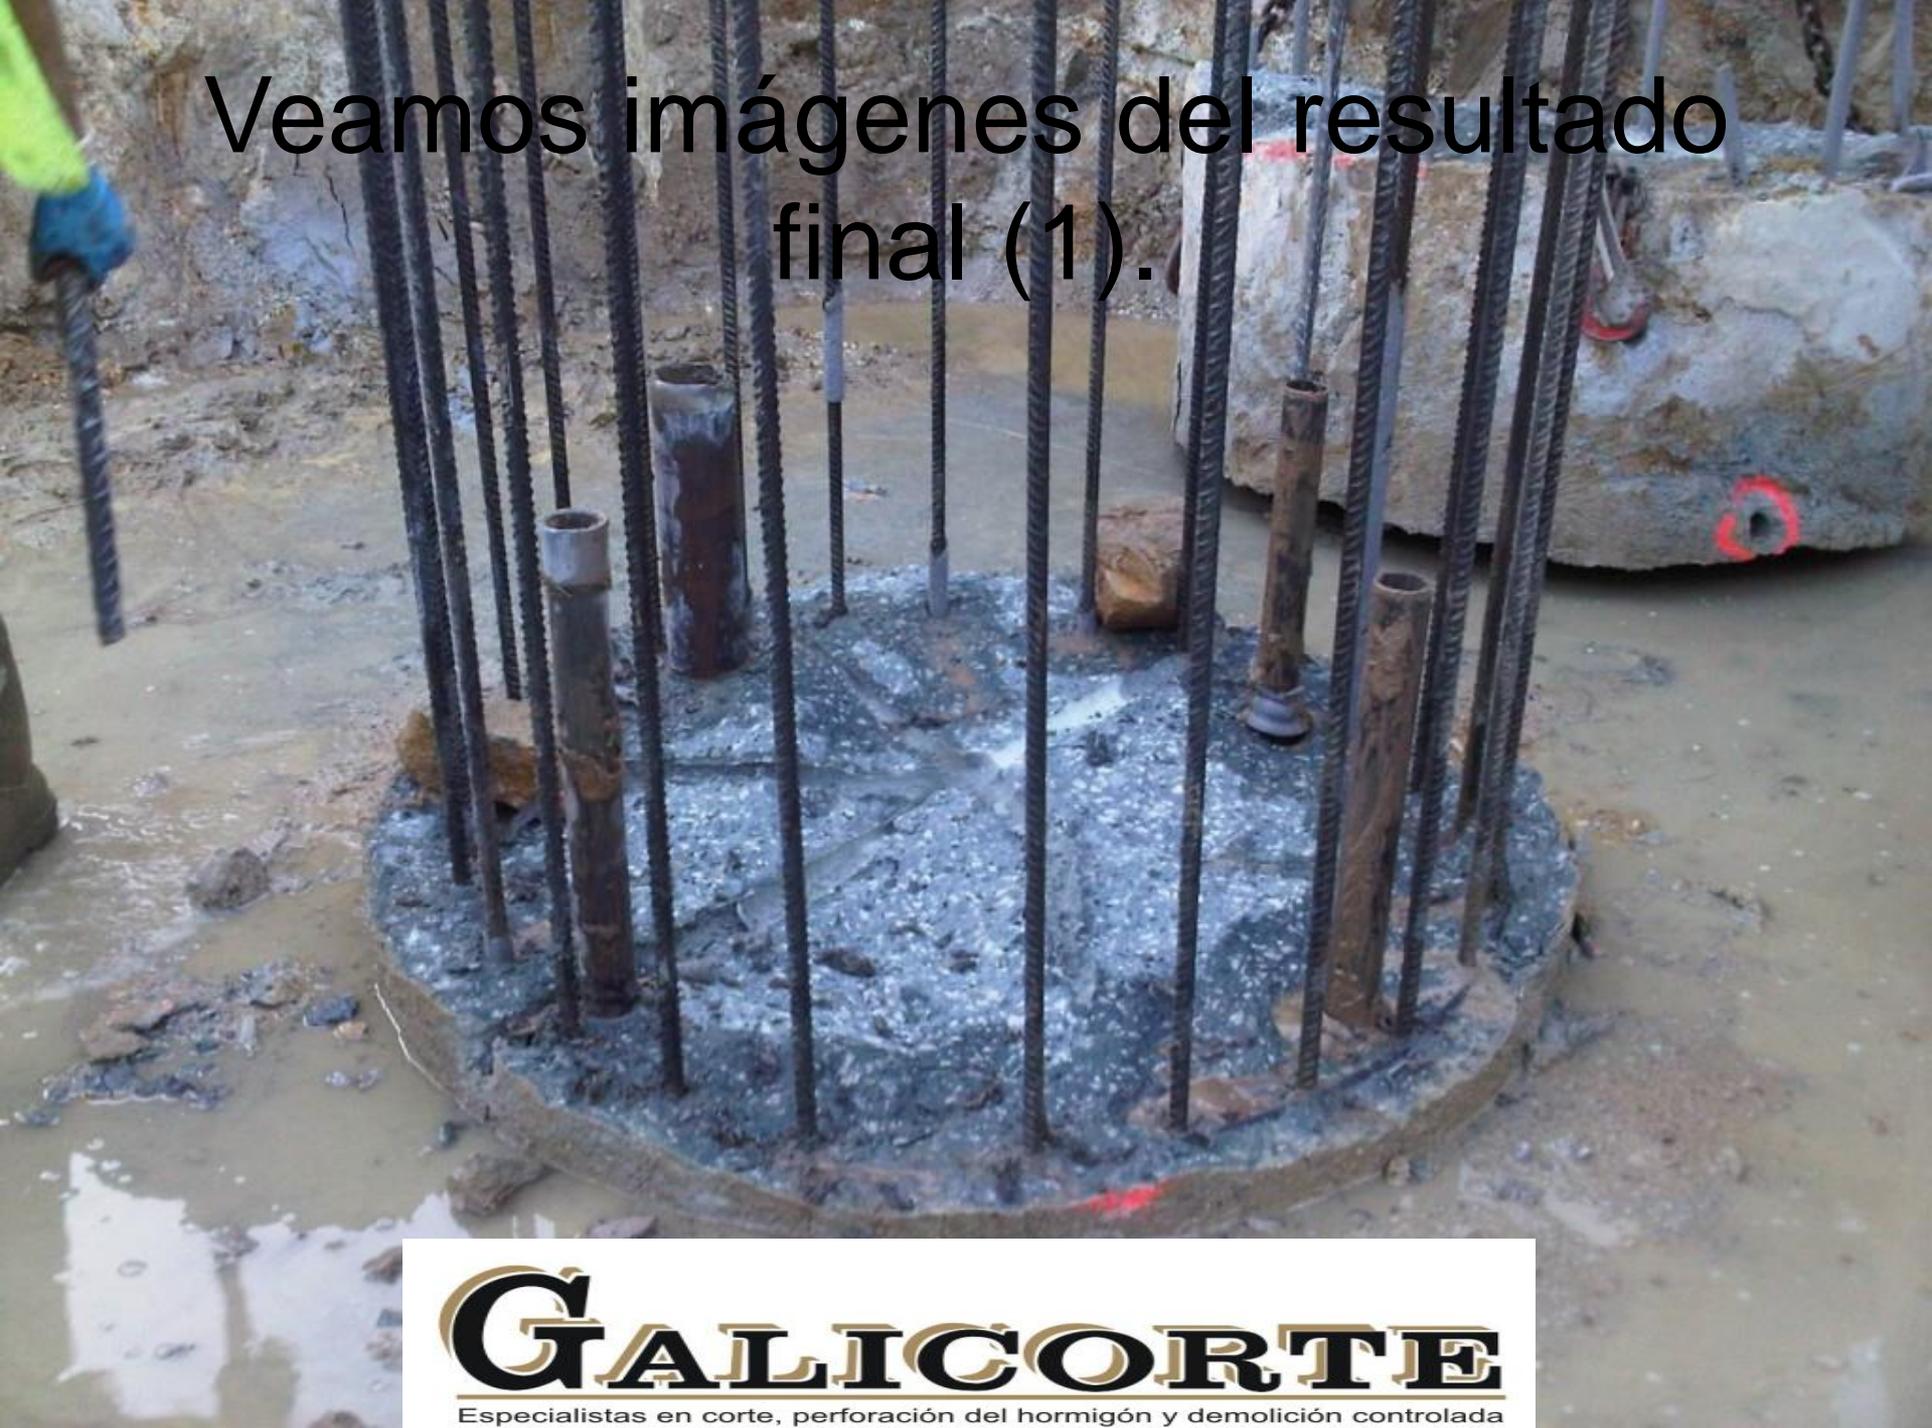
Veamos imágenes del resultado final (1).

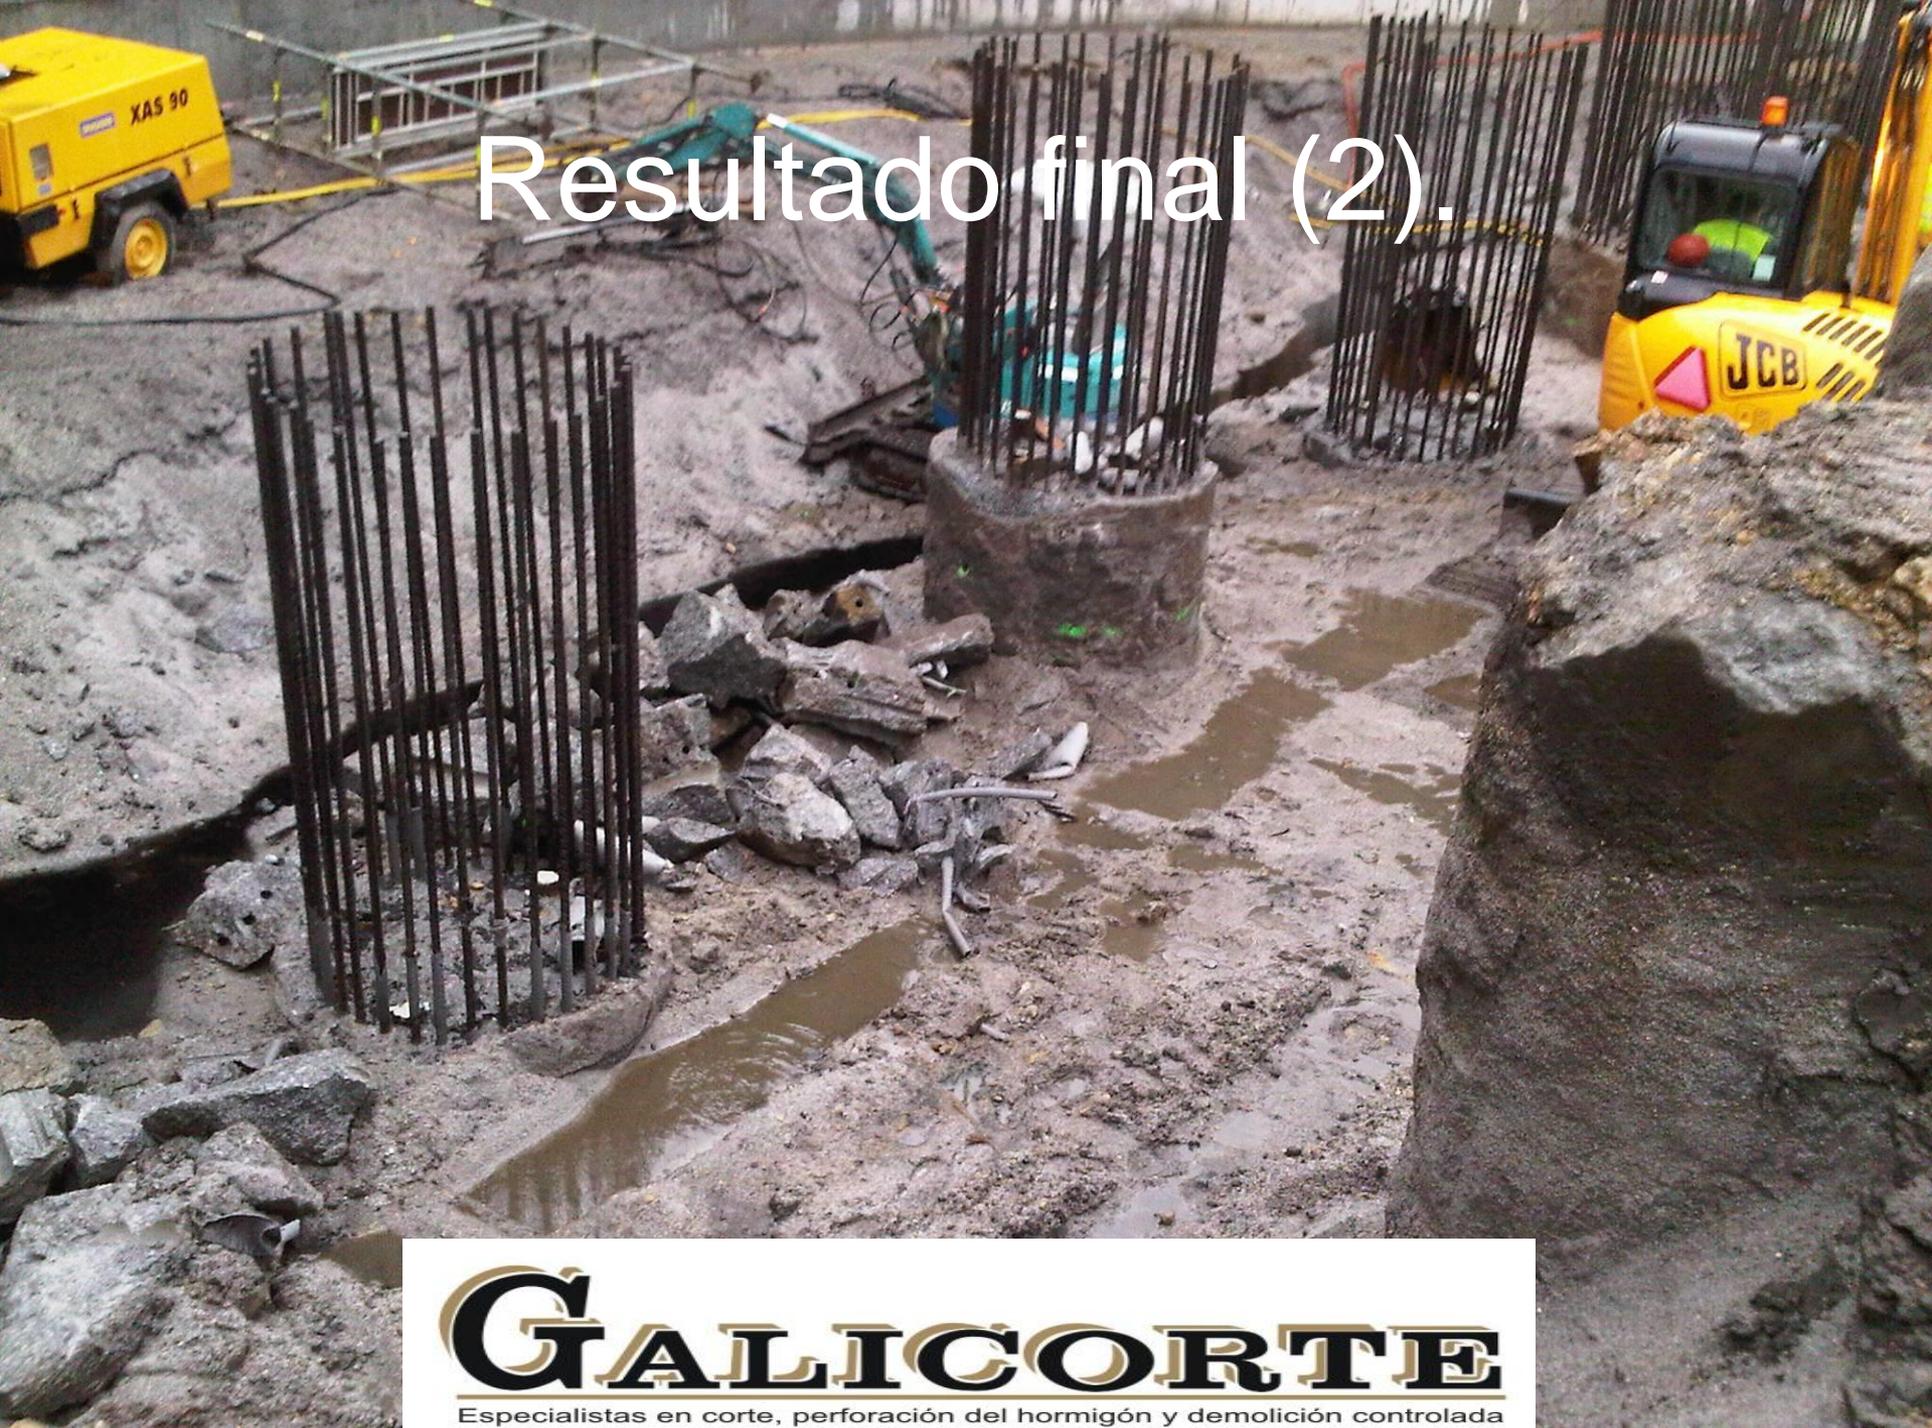
A construction site showing several vertical rebar structures (cylindrical columns) in a muddy, excavated area. A yellow JCB excavator is visible on the right, and a yellow generator or pump unit is on the left. The ground is wet and muddy, with some debris and rocks scattered around. The rebar structures are made of dark metal rods protruding from concrete bases.

Resultado final (2).
